# Deprem Bölgesinde Kültür Varlıkları ve Sit Alanları Üzerinden Bir Değerlendirme

Zeynep Eres, Umut Almaç, Mehmet Özdoğan

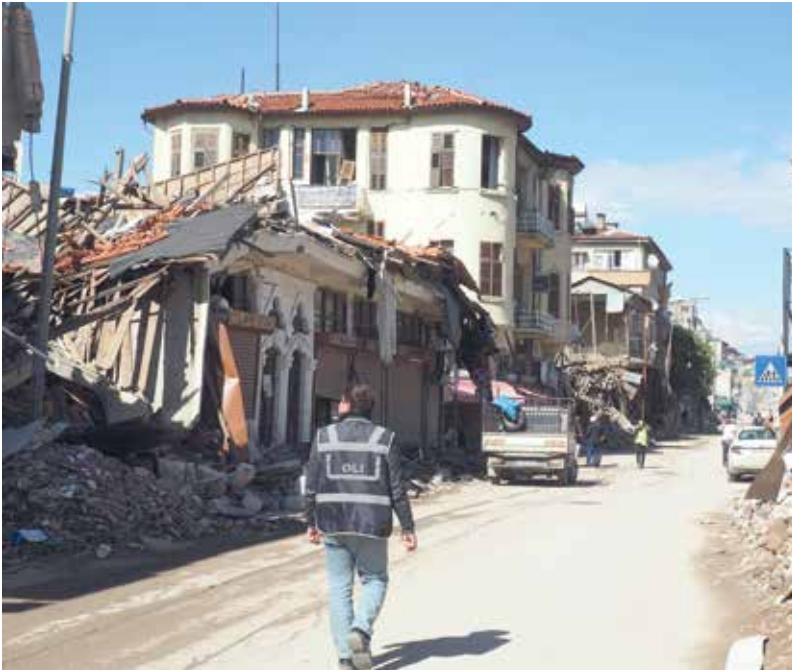
Resim 1. Antakya Kurtuluş Caddesi.

Antakya merkezde kentsel sit olarak da belirlenmiş olan tarihi mahallelerin tamamı ağır hasarlıdır. Hem çarşı bölgesinde hem de mahallelerde yapılar kısmen ya da tamamen yıkılmış ve dar sokaklarda moloz birikintisi oluşturmuş olduğu için sokaklara yeterince girilememiş, Kurtuluş caddesi boyunca inceleme yapmak mümkün olmuştur. Caddenin ağırlıklı yapı stokunu oluşturan Fransız manda dönemi yapıları, kâgır duvarlı I profilli betonarme döşemeli yapı sistemiyle geleneksel yapım tekniğinden farklılaşan modernleşme sürecine geçişi tanımlayan özgün bir taşıyıcı sisteme sahiptir. Cadde üzerindeki bu tür yapıların bir kısmı sağlamlığını nispeten korurken, bazılarının tümüyle harabeye dönüşmüş olduğu gözlenmiştir (*Resim 1-2*). Ana cadde üzerinde ve ara sokak içlerinde incelenebildiği kadarıyla zemin katı kâgır üst katı ahşap karkas yapıların kâgır kısımlarında ağır yıkımlar olsa da ahşap karkas üst katların kısmen yerinde durduğu gözlenmiştir (*Resim 3*). Ancak Nisan 2023'te yapı yıkıntıları nedeniyle henüz dar sokaklara girme imkânı olmadığı da saptanmıştır (*Resim 4*). Yapıların parseli içine ya da sokağa taşan molozları incelendiğinde yapıların cephelerinde kullanılan bezemeli profil taşıların, iç mekânlardaki ahşap dolap, çiçeklik, kapı gibi yapı öğelerinin bulunduğu saptanmıştır (*Resim 5*). Kentin 20. yüzyıl başında gelişen modern merkezinde yer alan Eski Meclis binasının yıkılmış olması kentin en önemli simge yapılarından birinin kaybı olarak önemlidir (*Resim 6*). Aynı bölgedeki Belediye, Eski Müze vb. yapılar da hasarlıdır.

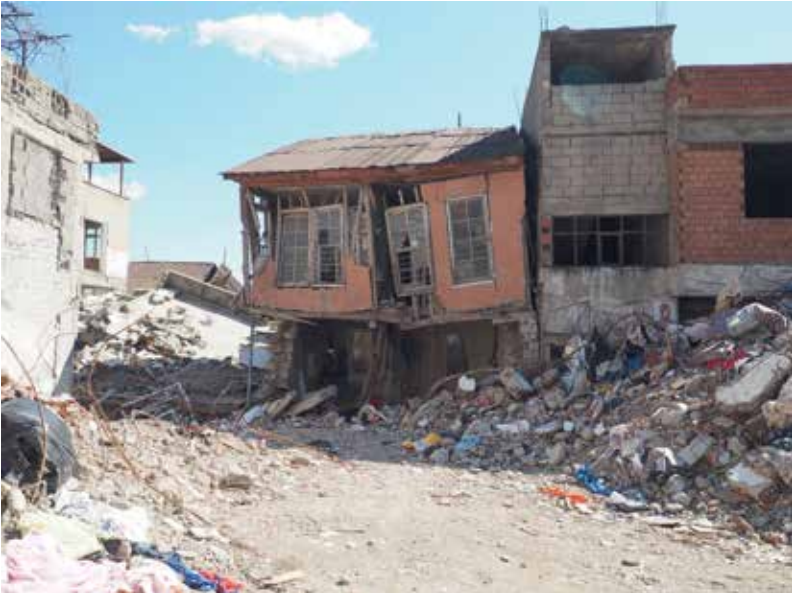
Resim 7-8. Kahramanmaraş merkezde bir ev.

Kahramanmaraş kalesinin güney kesiminde tarihi kent merkezinde çarşı ve bu alanla bütünleşmiş konut dokularında önemli hasarlar vardır. Konut alanlarına girildiğinde özellikle kâgır olan alt katlarda kısmi yıkımlar gözlenmiştir. Çoğu yerde ahşap karkas üst katlar ise alt kısmın ağır hasarına karşın ayakta kalmayı başarmıştır (*Resim 7*). Geleneksel yapıların çevresinde çok sayıda betonarme yapı olması da deprem sırasında yapıların davranışını olumsuz etkilemiştir (*Resim 8*). Kahramanmaraş kalesinin kuzeyinde kalan tarihi yapılar ise daha sağlam durumdadır.

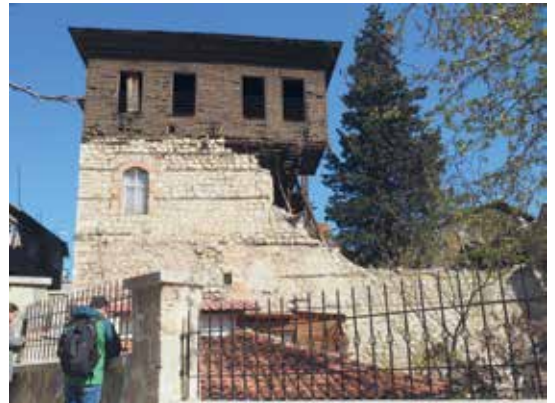
Daha önce ayrıntılı belgeleme çalışması yapılmış olan Vakıflı ve Hıdırbey Köyü (Sürmeli, 2019) de depremde ağır hasar almıştır. Bölgenin geleneksel mimarisini oluşturan tek ya da iki katlı kâgır yapıların beden duvarları ya tümünden çökmüş ya da dış cidarları patlamış, iç duvar dolguları açığa çıkmıştır (Resim 12). Yörede yapılan görüşmelerde yıkımların çok da altının çizilmesinin nedeni aslında bu geleneksel yapıların zaten pek kullanılmaması, parsel içinde yapılmış betonarme ya da briket yapılarda gündelik yaşamın sürmesidir. Günümüzde geleneksel yapılar çoğunlukla depo ya da ahır olarak kullanılmaktadır.

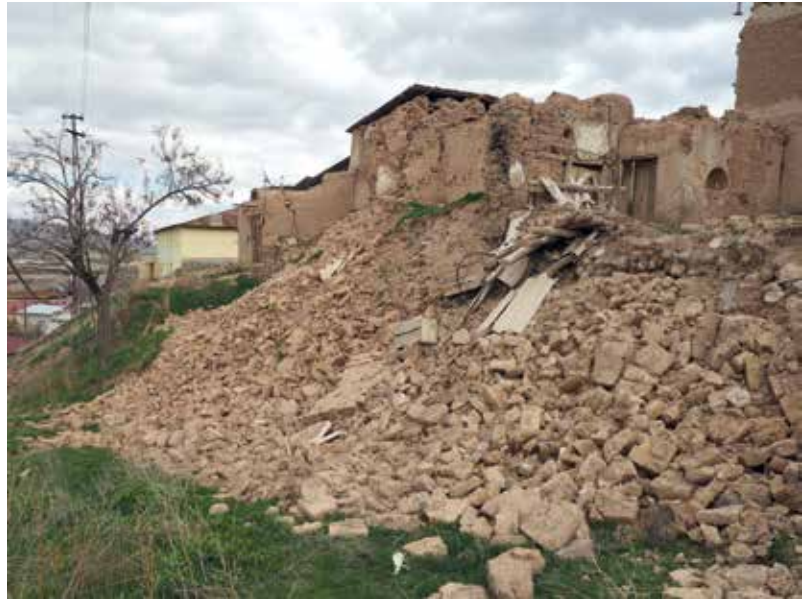
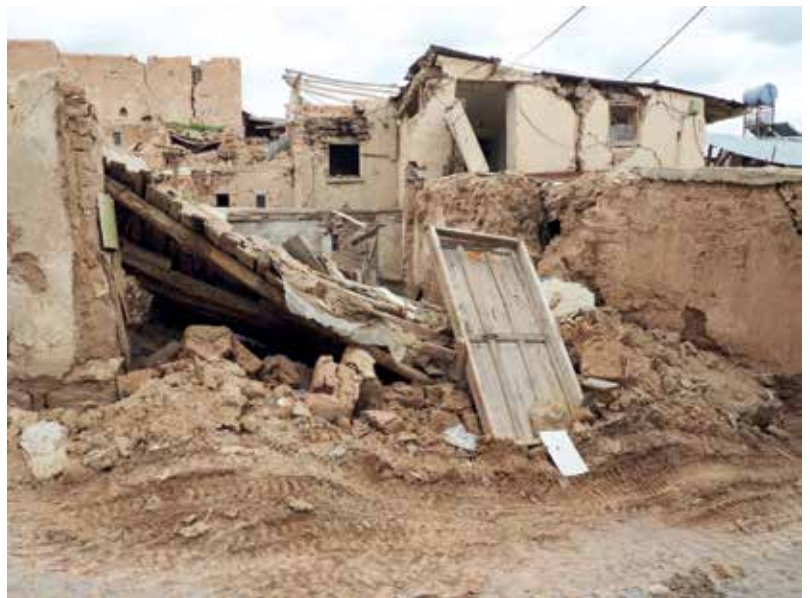
Resim 9-10. Malatya Balaban'da yıkılmış kerpiç yapılar.

Günümüzde Darende'ye bağlı mahalle statüsünde bulunan Balaban'ın geçmişte bir kasaba yerleşimi olduğu bilinmektedir (Eres, 2019a). Türkiye'de kerpiç mimari doku bütünlüğünü en iyi korumuş yerleşim olarak sayılabilecek olan Balaban, 2020 yılında kentsel sit olarak da tescil edilmiştir. Daha önce ayrıntılı çalıştığımız Balaban'ın kerpiç evlerinin bir kısmı deprem öncesinde de ağır hasarlı, hatta yıkıktır, bir kısmı da bakımsızlık nedeniyle yavaş yavaş hasarlı duruma gelmiştir (Eres, 2019b). Ancak depremde kerpiç yapıların neredeyse tümü çok ağır hasar almıştır. Pek çok yapının duvarları tümünden yıkılmıştır (Resim 9-10). Depremin oluşturduğu taze hasarlar ile geçmişte kısmen yıkılmış evlerin hasarları arasında belirgin farklar vardır. Bu nedenle tartışmaya yer vermeyecek şekilde deprem hasarları saptanabilmektedir. Bununla birlikte Balaban'ın en eski kerpiç yapılarından bazılarının onca yıpranmışlığına karşın depremde ağır hasar almamış olması da konunun uzmanları tarafından araştırılması gereken bir konudur (Resim 11).

depremin kerpiç yapılar üzerindeki yıkıcı etkisi gözlemlenmiştir. Bu yapılarda, özellikle düzlem dışı hareketlere bağlı olarak kısmi ve toptan göçme durumu takip edilebilmiştir. Orta ve uzun erimde kerpiç yapılarla ilgili özellikle yapısal alanda deneysel araştırmaların artırılması, koruma teknik ve yöntemleri konusunda çalışmaların zenginleştirilmesi ile etkin koruma metotlarının geliştirilmesine ihtiyaç duyulmaktadır.

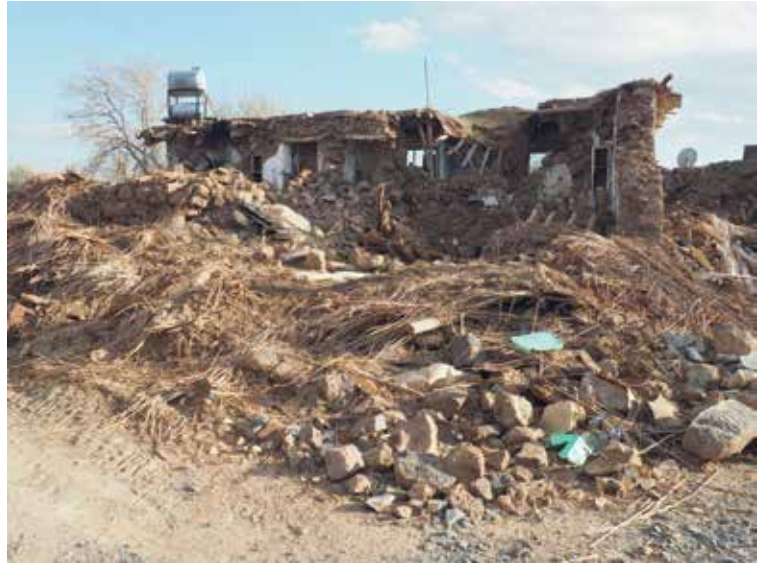
Şekil 13. Gaziantep, İslahiye, Zincirli Köyü’nde yıkılmış taş yapı.

Zincirli höyüğü üzerinde yer alan Zincirli Köyü, höyük üzerindeki bir geleneksel köy yerleşimi olduğu için ve daha önce de tarafımızdan belgelendiği için özellikle incelenmiştir. Zincirli Köyündeki kâgir yapılarının genelinde ağır hasar saptanmıştır (*Resim 13*).

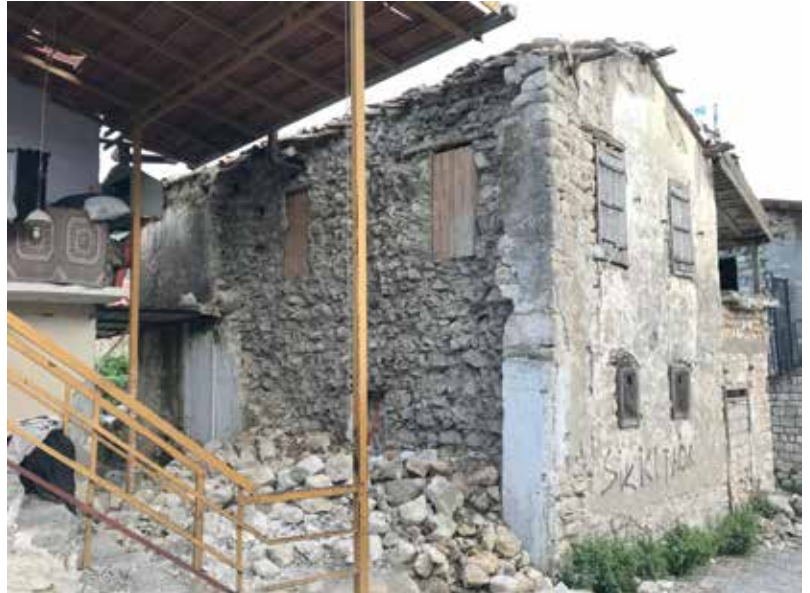
Şekil 14. Hatay, Samandağ, Hıdırbey Köyü’ndeki bir yapının kâgir duvarında görülen hasarlar.

Deprem etkisinde tarihi yapıların duvarlarında, düzlemlerinde veya düzlemleri dışında yüklenme durumuna bağlı olarak farklı tipte hasarlar gözlemlenir. Duvar düzlemine dik etkiyen deprem yükleri, duvarlarda dönme ve/veya devrilme gibi düzlem dışı davranışa bağlı hasarları ortaya çıkararak, yapılarda kısmi veya toptan göçmele-re neden olur. Deprem bölgesinde hem anıtsal yapılarda hem de sivil mimarlık örneklerinde düzlem dışı davranışa bağlı hasarlar sıklıkla görülmüştür (*Resim 14*). Deprem yüklerinin duvar düzleminde etkileri ise hem anıtsal hem de sivil mimarlık örneklerinin kâgir duvarlarında ve ayaklarında diyagonal çatlaklar ve derz açılmaları biçiminde kendini göstermiştir. Bu tip hasarların varlığı, kâgir duvarların en azından bütünlüğünü yitirmeden deprem enerjisinin bir biçimde sönmüldüğünü göstermesi bakımından önemlidir. Çünkü deprem bölgesinde incelenen yapıların büyük kısmında kâgir duvarların mekanik özelliklerinin, özellikle örgü biçimi ve bağlayıcı harç niteliği açısından sorunlu olduğu görülmüştür. Çok katmanlı (çift cidarlı) duvarlarda, hasarlarla açığa çıkan duvar kesitlerinde yapılan gözlemler, küçük boyuttaki taşların kullanıldığı çekirdek bölümünde bağlayıcı harcın

son derece nitelsiz olduğunu, enine doğrultuda cidarları birbirine bağlayabilecek daha iri boyutlardaki taşların bulunmadığını, örgüde ahşap veya tuğla hatıl kullanılmadığını, var olan ahşap hatılların çürüdüğünü ortaya koymaktadır (*Resim 15*). Bu nedenle, incelenen bazı yapılarda düzlem dışı veya düzlemden hasar mekanizmaları devreye girmeden duvar katmanlarının birbirinden ayrıldığı ve bütünlüğünün yitirildiği anlaşılmaktadır.

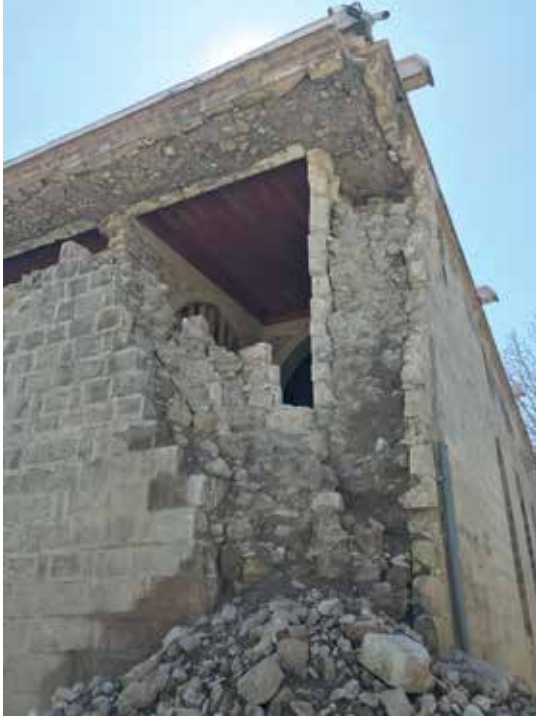
Şekil 15. Adıyaman Mor Petrus ve Mor Paulus Kilisesi kuzeydoğu köşesinde hasarlar.

Anıtsal yapıların birçoğunda tonoz, kubbe ve kemer gibi yapısal elemanlarda çatlaklar tespit edilmiştir. Yapıların önemli bir kısmında yanal itkileri karşılayabilecek ve depremlerde kâgir strüktürün bir bütün halinde hareket etmesini teşvik edebilecek gergi sistemlerinin bulunmadığı da görülmüştür. İncelenen bazı yapılarda ise geçmiş onarımlarda eklenen gergi sistemlerinin doğru biçimde kurgulanmadığı ve bu nedenle işlevlerini etkin biçimde yerine

Kültür varlığı niteliğindeki yapılarda mevcut hasarların artçı depremlerle veya dış etkenlere doğrudan maruz kalma nedeniyle daha fazla büyümesinin engellenmesi amacıyla acil yapısal müdahalelere ihtiyaç duyulmaktadır. Bölgede yıkım çok büyük olduğu için anıt yapılara öncelik verilerek kapı, pencere, kemer, tonoz açıklıklarının ahşap veya çelik sistemler kullanılarak desteklenmesi, askıya alma, duvarların payandalarla desteklenmesi, yapısal bütünlüğün sağlanması için kuşaklama (polyester) yapılması gibi müdahaleler bu kapsamda
