# Topkapı Sarayı Sahil Surları ve Yakın Çevresinde Koruma Yaklaşımları Üzerine Bir Değerlendirme

Nisa Semiz

### An Evaluation on Preservation Approaches on Topkapı Palace Seaside Walls and Its Immediate Surroundings

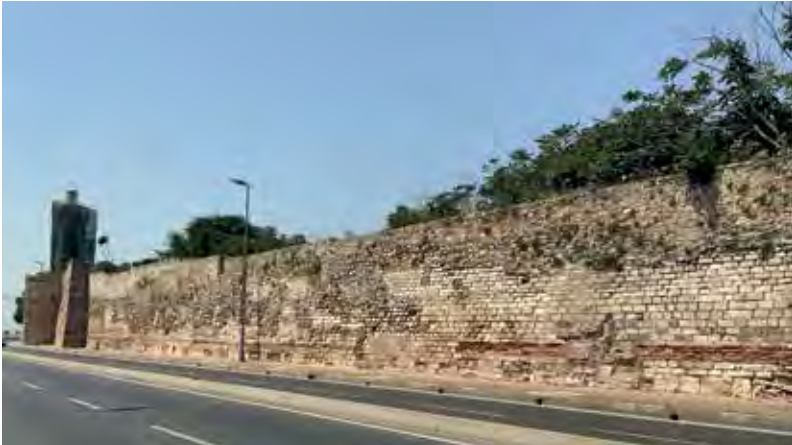
Resim 9. Topkapı Sarayı Sahil Surlarında 1990'lı yılların sonuna tarihlenen onarımlardan bir görünüm (N. Semiz, 2021).

1990'lı yılların sonuna tarihlenen sur restorasyonlarının bir bütünlük içermediği, parça parça onarım ve müdahaleler yapıldığı gözlenmiştir; yapılan onarımların mimari ve teknik açıdan niteliği, tartışılan bir konu olmuştur (*Resim 9*). 2019 yılında başlayan restorasyon çalışmaları ise, Sarayburnu tarafında vaktiyle Tabhane Mescidi'nin bulunduğu noktadan, güneyde Sur-û Sultani ile bittiği noktaya kadar uzanan sur hattı üzerinde devam etmektedir. Çalışma kapsamında, İstanbul Arkeoloji Müzeleri Müdürlüğü gözetiminde sürdürülen kazılarda ortaya çıkan kalıntılar, bölgenin Bizans dönemine ilişkin yeni ayrıntılara işaret etmektedir. Bunun yanında, surların bazı bölümlerinde restorasyonlar tamamlanmıştır. Bu bölümlerin eski durumunu gösteren fotoğraflarla karşılaştırmalar yapıldığında, bazı müdahalelerin özgün durumla örtüşmediği ve estetik bütünlük açısından tartışmaya açık bir durum sergilediği gözlenmiştir (*Resim 10*). Sahil surları, Bizans döneminde ve sonrasında pek çok müdahale geçirdiğinden farklı dönemlerin duvar

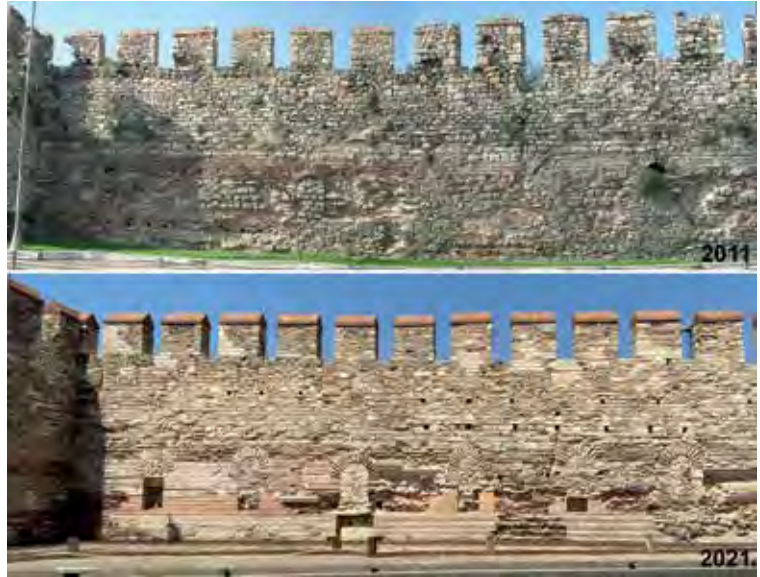
Resim 10. Sahil surlarının 8. ve 9. kuleler arasındaki bir bölümünün restorasyon öncesi ve sonrası durumu (N. Semiz).

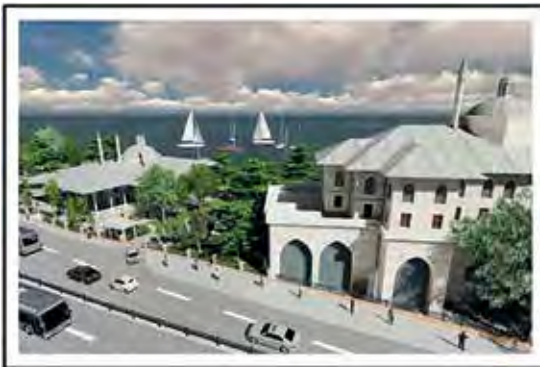
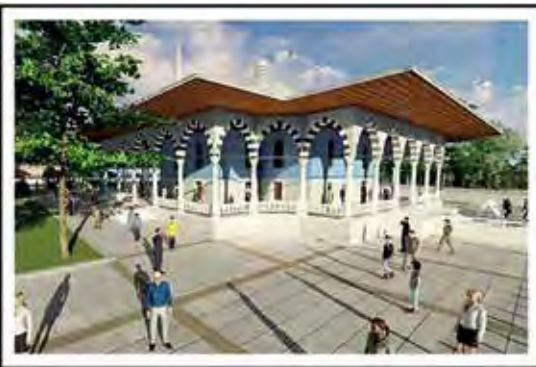
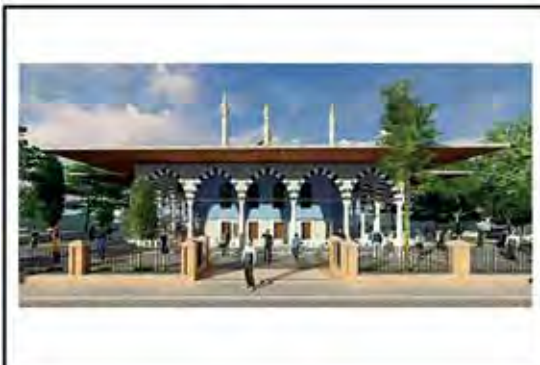
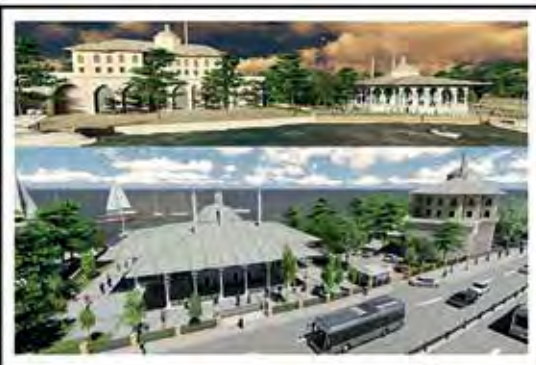
Resim 11. Yalı Köşkü rekonstrüksiyonunun üç boyutlu görünümü (URL 1).

Vaktiyle Yalı Köşkü'nün bulunduğu mevkiden başlayarak Sarayburnu'nun güneyinde Şevkiye Köşkü dahil, sahil surları ve yakın çevresinden, Sepetçiler Köşkü hariç, hiçbir iz kalmamıştır. Yalı Köşkü'nün yeri, Sepetçiler Köşkü'nün batısında, sahil yoluyla kıyı arasında bugün kullanılmayan bir alandır ve burada eski köşkün temel izlerinin de araştırılarak sergilenebildiği bir rekonstrüksiyon projesi hazırlanmıştır (*Resim 11*). Bu, köşkü yeniden inşa etmeye yönelik bir imkân olarak değerlendirilse de tarihi bir yapının rekonstrüksiyon

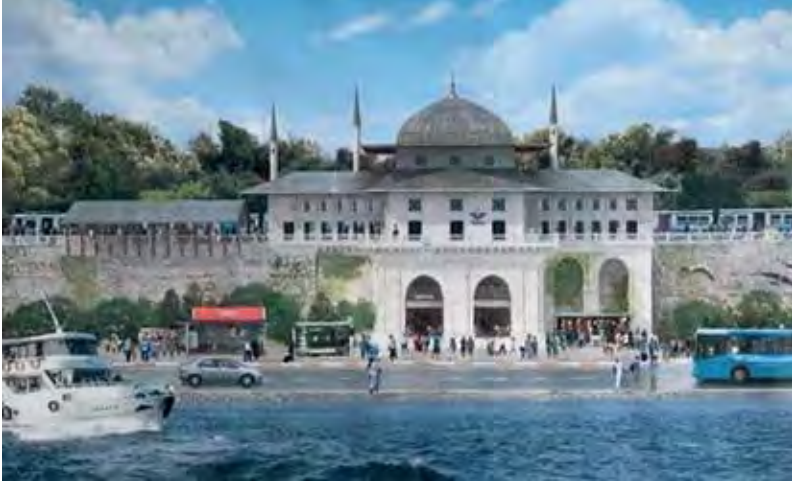
Resim 12. İncili Köşk rekonstrüksiyonun üç boyutlu görünümü (URL 2).

yonu sadece bununla sınırlandırılabilir bir konu değildir. Bu durum İncili Köşk için de geçerlidir (*Resim 12*). Özgün durumlarına bakıldığında, iki köşk tek başlarına birer yapı olmaktan öte, yakın çevre düzenlemeleriyle bir bütündü. Bu nedenle, öncelikle bu yeniden yapımların gereklilikleri ve uygulanabilirlikleri doğru analiz edilmelidir. Yeniden yapımın uygun koruma modeli olduğuna karar verilirse, yapının ilk biçimi tam ve kesin olarak belirlenmeli, teknik özellikleri çok iyi bilinmelidir (Ahunbay, 2017:33).

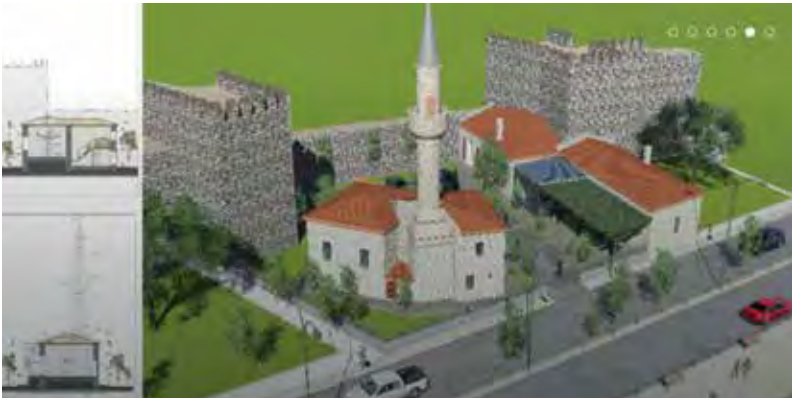
Resim 13. Tabhane Mescidi rekonstrüksiyonunun üç boyutlu görünümü (URL 3).

Bunun yanında, sahil yolunun yapımıyla yıkılan Tabhane Mescidi, bugün sahil yolu ile bu kesimdeki surlar arasındaki yeşil alanda bulunuyordu. 16. yüzyılda, şehir tarafından surlara bitişik tabhane yapısına hizmet amaçlı yapılan mescidin, yok olan tarihi ve fiziki bağlamını geri getirmek mümkün değildir. Yalı Köşkü ve İncili Köşk'te de geçerli olan bu durum dolayısıyla, bu yapıların yeniden yapımı kentin tarihi ve kültürel belleği açısından yanıltıcı sonuçlar doğurabilir. Tabhane Mescidi'nin ihyası, ayrıca bulunduğu alanda sıkışıklığa neden olacak; yeşil alanın kullanımını ve surların görünümü etkilenecektir (*Resim 13*). Bu tür yeniden yapımlar, Rumeli Hisarı açık hava sahnesinin yerinde bulunan Boğazkesen Fetih Mescidi'nin ihyası örneğinde olduğu gibi (*Resim 14*), şehrin etkin bir kültür alanının kullanımının sona ermesi gibi geri döndürülemeyen sonuçlar doğurabilmektedir.
