# Tarihi Yarımada'nın Korunması: Mimarlık Boyutu Üzerinden Bir Değerlendirme

Zeynep Ahunbay

### The Protection of Historic Istanbul - An Architectural Assessment

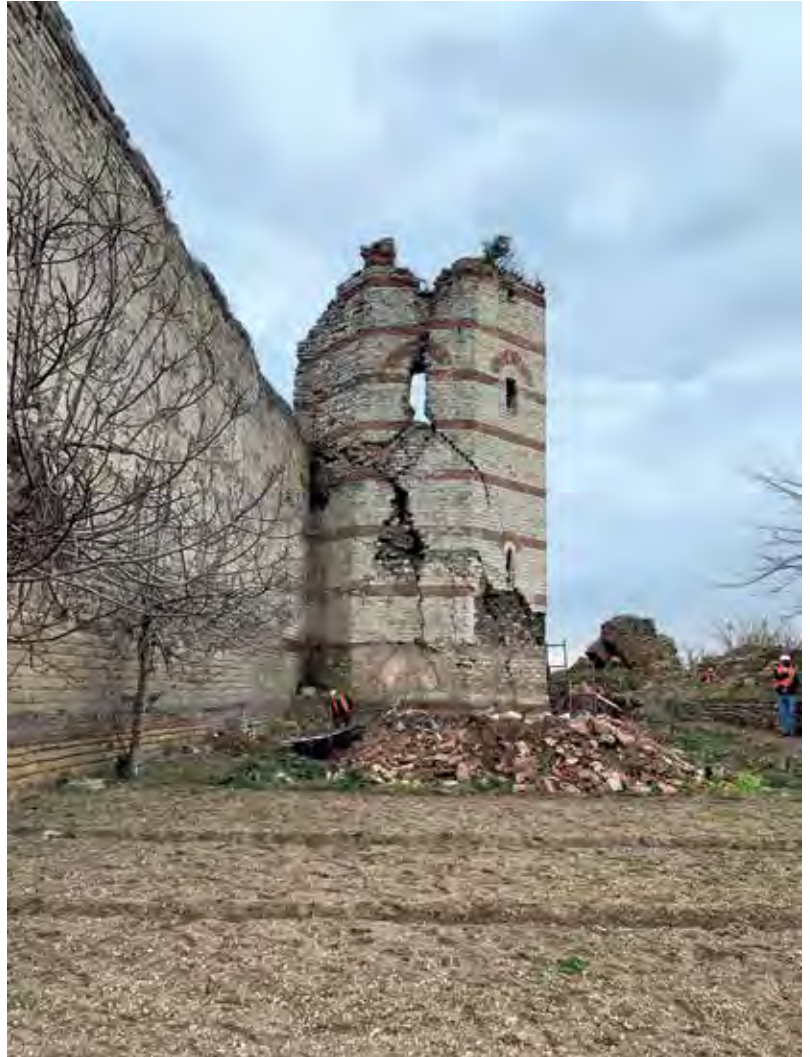
Resim 1. İstanbul kara surları, T 17 kulesi kuzey cephesi.

2019'daki yerel seçim sonrasında göreve gelen yeni İBB yönetiminin kara surları ile ilgilenmesi, onarım için harekete geçmesi olumlu bir gelişmedir. Yeni yönetim kara surlarının tehlikeli durumda olan bölgeleri ile ilgili olarak hazırlanan restorasyon projelerini uygulamaya koymak üzere girişimde bulunmuştur. Şu anda Yedikule ile Belgrat Kapı arasında yer alan ve 1999

depreminde hasar gören T17 kulesi ve çevresi ile 2020'de çöken kule ve duvarların bulunduğu Sulukule Kapı - Vatan Caddesi arasındaki kesimde çalışma yapılmaktadır (*Resim 1*).

Kara surlarının deprem hasarları, çatlaklar nedeniyle öncelikle ele alınması gereken kısımları belirlenmiştir. Bunlara ek olarak, surların genel görünüşünü olumsuz etkileyen kötü onarımların bulunduğu alanların, 20. yüzyılda çimentolu harçlar ve delikli tuğla gibi uygun olmayan malzemelerle yapılan onarımların ele alınması söz konusudur. Kara surlarının çevresinde yer alan bostanların korunmasına da özen gösterilmektedir. Ancak bostancıların ön sur ve hendek bölgesinde yaptıkları kulübeler, gelişigüzel diktikleri ağaçlar, kalıntılara verdikleri zarar nedeniyle kaldırılmaktadır. Surların doğu yanında, kent içinde yer alan bostanların yapılaşmaya açılmaması, bu bölgedeki kentsel peyzajın korunması açısından önemlidir. Fatih Belediyesinin, bostan alanlarına mıcır dökmesi, sert zemin haline getirmesinin önlenmesi gerekmektedir. Kara surlarının ileride ihmal ve kent yönetimi değişikliklerinden olumsuz etkilenme-

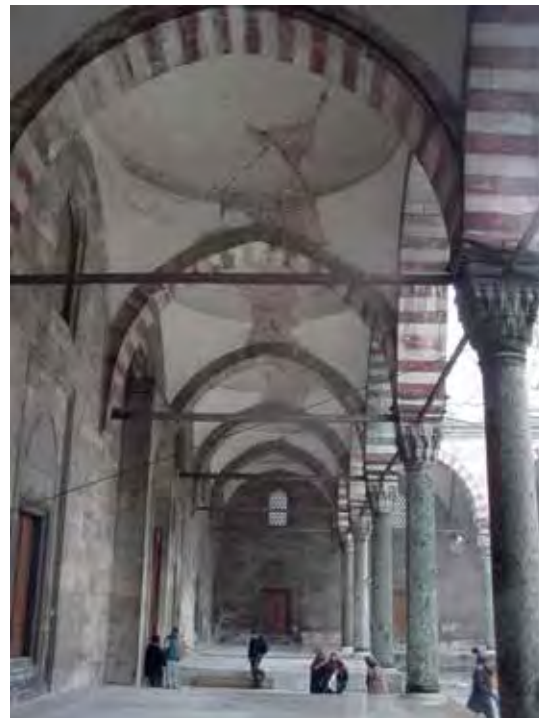
Resim 3. Fatih Camii'nin 1999 depreminde çatlayan avlu revak kubbeleri.

1999 depremi Tarihi Yarımada'nın kültür varlıklarının korunması için bir uyarı olmuş; tescilli eserlerin durumları gözden geçirilerek, yapılması gerekenler konusunda çalışma yapılması istenmiştir. VGM 1999 depreminde zarar gören Fatih, II. Bayezit, Davut Paşa, Edirnekapi Mihrimah Sultan camilerinde onarımlar yürütmüştür (*Resim 3*). Diğer vakıf kültür varlıkları için de çalışmaların devam etmesi öngörülmektedir.

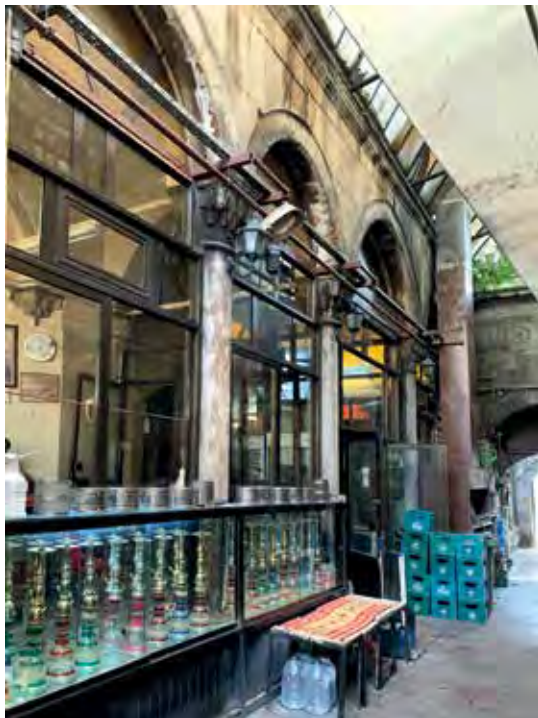
Resim 4. Çarşıkapı'da Çorlulu Ali Paşa Medresesi, dershane revağına yapılan ekler.

Bir diğer olumsuz örnek Çarşıkapı'da bulunan ve nargile kafe olarak kullanılan Çorlulu Ali Paşa Medresesi'dir. Medresenin dershanesinin revak sütunlarının önünde nargilelerin kömürü hazırlanmakta; medrese revaklarında müşteriler nargile içmektedir (*Resim 4*). Yapılan ekler ve kullanım şekli, medresenin tarihi kimliğiyle bağdaşmamaktadır. Vakıf yapılarının amaçlarından farklı kullanımlarının uygun olmadığı bilinmektedir. Peki, bu kullanım değişiklikleri, kiralamalar nasıl gerçekleşmektedir?

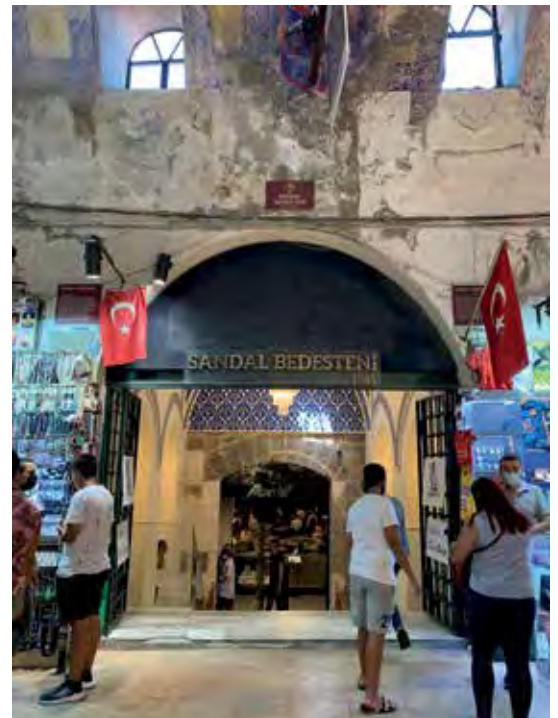
Resim 5. Kapalıçarşı, Sandal Bedesteni.

Ticari yapıların yine ticari amaçlı kullanılmaları olağandır. Ancak İstanbul Kapalıçarşısı'nın önemli bir bileşeni olan Sandal Bedesteni'nin ortasına et lokantası yerleştirilmesi, herhalde birçok kişiyi rahatsız etmiştir (*Resim 5*). Fatih döneminde yapılan ve "Sandal" adı verilen, ipek ve pamuk ipliklerle dokunan kumaşın satıldığı Sandal Bedesteni'nin kumaş satılan bir yerden farklı kullanımı olan özel bir mekâna dönüştürülmesi yadırgatıcıdır.

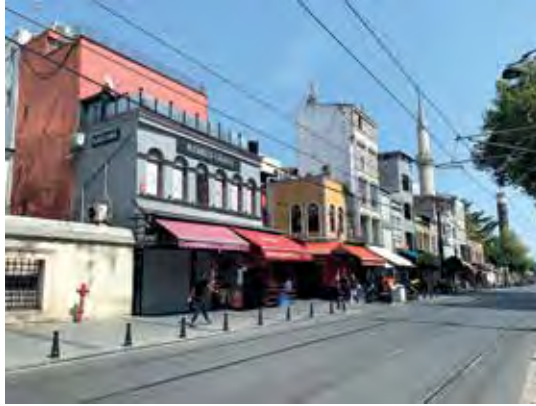
Resim 6. Divanyolu'nun Çarşıkapı - Çemberlitaş arası bölümü.

Tarihi Yarımada'nın Ayasofya Meydanı'ndan başlayarak Aksaray'a doğru ilerleyen eski Divanyolu Caddesi günümüzde de İstanbul'un can damarlarından biridir. Bu önemli tören yolunun daha iyi sunulmasına gerek duyulmaktadır. Üzerinde Milion, Cevri Kalfa Mektebi, II. Mahmut Türbesi, Çemberlitaş, Atik Ali Paşa Camii ve Medresesi, Nurbanu Sultan Hamamı, Köprülü Mehmet Paşa Medresesi, Sinan Paşa Külliyesi gibi önemli yapıların bulunduğu Divanyolu'nun iki yanındaki yapıların genel görünüşlerinin gözden geçirilmesi, aykırı kütle ve renkte olanlara müdahale edilmesi yararlı olacaktır (*Resim 6*). Özellikle Çemberlitaş yakınındaki oluşum, değerli eser ve mekânların genel görünüşünü olumsuz

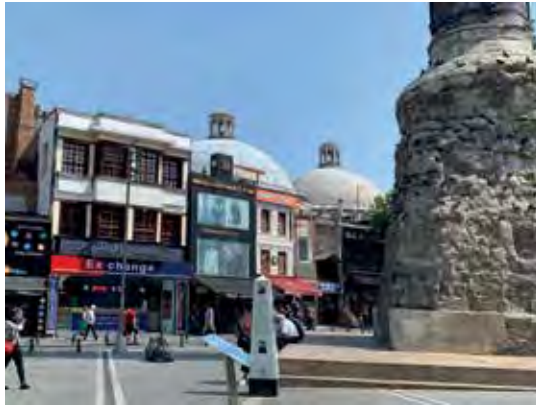
Resim 7. Çemberlitaş Meydanı'nı çevreleyen yapılardan ayrıntı,

etkilemektedir (*Resim 7*). Kat sayılarının artmasıyla, önemli tarihi yapıların arasına 20. yüzyıl binaları girmiş; oransız yükselmeler olmuştur. Reklam panoları, ek saçaklar kargaşa yaratmaktadır. Bu dizi içinde bulunan Mehmet Ağa Sebili ve sıbyan mektebinin cepheleri de tarihi kimliğini yansıtmayacak şekilde düzeltilmelidir (*Resim 8*). Bayezıt Meydanı, Antik dönemden kalan II. Theodosius Takı, kalıntıları ile heyecan vericidir. Ancak genel görünüme bakımsızlık hakimdir. Takın sütunlarından geriye kalan mermer bloklar kaide üzerine çimentolu harçla tutturulmuştur. Arada ağaçlar büyümeye başlamış; mermer yüzeyler kararmıştır. Batıdaki ikinci kaide çevresinde ticari faaliyete izin verilmesi ve satışa sunulan malların çevreye yayılması da bu önemli anıtın bakımsızlığının, çevrenin denetimsizliğin düzeyini açıklamaktadır (*Resim 9*).

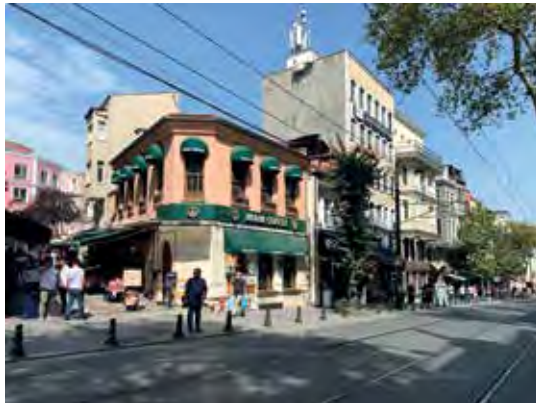
Resim 8. Divanyolu üzerinde Mehmet Ağa sebil-kütüphanesinin yeniden kullanımda olduğu görünüm.

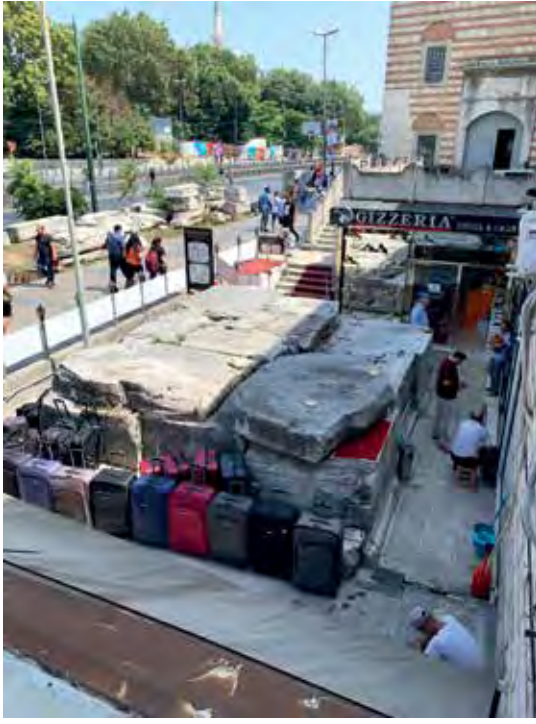
Resim 9. Bayezit'ta Theodosius Takı kalıntıları.

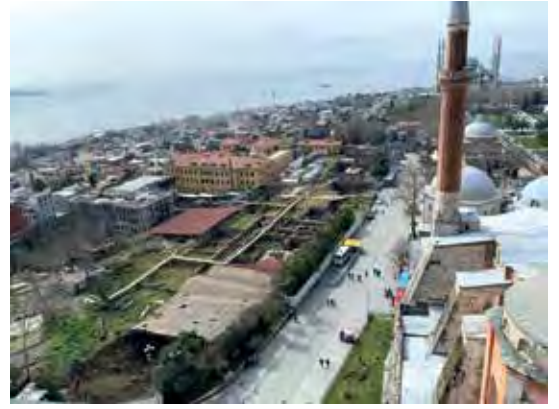
Resim 10. Büyük Saray kalıntıları üzerinde yükselen Four Seasons Otel ek inşaatı ve arkeolojik alanın durumu.

Koruma kurallarını bilmeyen veya göz ardı eden, uzman olmayan kişilerin kurulları doldurması koruma kararlarını kamu yararından uzaklaştırmaktadır. Uygun olmayan projelerin uygulamaya konulmasına neden olan bu sakıncalı durumdan kaynaklanan kayıpları telafi etmek zordur. Çarpıcı bir örnek, Sultanahmet'te, arkeolojik alan üzerinde Four Seasons Oteline ek yapılmasına izin verilmesidir (Resim 10). Zeyrek'te Bizans sarnıcı üzerindeki mescit kalıntısının yeterli veri olmadan yeniden yapım kararı bir başka örnektir. Tarihi Yarımada'nın güney kıyısına dolgu (Yenikapı miting alanı) yapılmasına geçit verilmesi de bir koruma kurulu kararıyla olmuştur.
