# 1911 Aksaray Yangın Yerinin İmarı ve Eski Eser Kaybı

Sibel Gürses Söğüt

## Reconstruction of 1911 Aksaray Fire Site and Loss of Antiquities

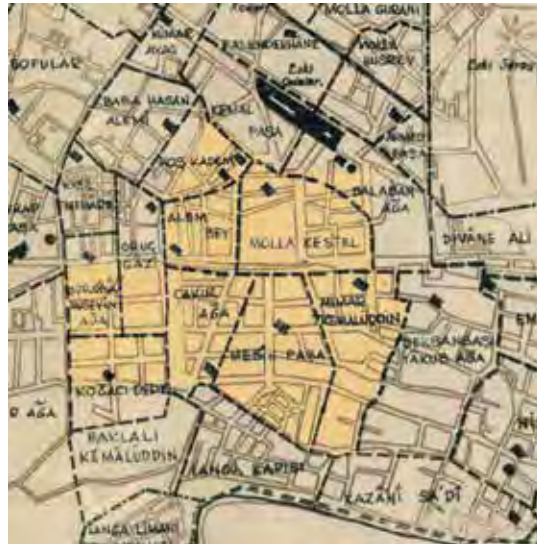
Resim 1. 1922'de Aksaray yangın mahalleleri (Ayverdi, 1958).

II. Meşrutiyet'in ilanı, ulusal bayram olarak kutlanmaya başlanmıştı. Kutlamaların üçüncü yıldönümünde, 10 Temmuz 1325/23 Temmuz 1911'de Aksaray ve Mercan'da büyük bir yangın olmuş; bu yangında, Camcı Ali Bey, Balaban Ağa, Çukur Çeşme civarında Molla Kestel, Fevziye, Kemal Paşa, Yakup Ağa, Oruç Gazi, Kuyumcu Bahşayış, Mimar Kemalettin, Çoban Çavuş, Kızıltaş, Şeyh Ferhad, Kâtip Kasım, Sinekli Bakkal, Alem Bey, Gureba Hüseyin Ağa, Kovacı Dede, Baklalı Kemalettin, Anya Bey (Eynebey/İnebey), Çoban Çavuş mahalleleri kısmen ya da tamamen tahrip olmuştu (Anonim, 1327). Ekrem Hakkı Ayverdi, İstanbul'un mahallelerini 1922 kent rehberi üzerinde işaret etmişti (Ayverdi, 1958). Ancak, 1911 yangın alanındaki mahallelerin, 1922'de komşu mahallelere dahil edilerek sınırlarının değiştiği, hatta bazılarının ismen ortadan kaldırıldığı anlaşıyor (Resim 1).

İstimlak planında, **24 numarada** işaret edilen (Resim 2), **Baklalı Kemalettin Camisi**, Fatih Dönemi mahallelerinden, Tahrir Defterleri'nde *Mahalle-i Mescid-i Kemal Bey'üş -şehir bi- Tahta Minare der nezd-i Kovacı Dede* ismiyle geçmektedir (Ayverdi, 1958). 1922'de kendi isminde bir mahallesi vardır (Resim 1). 1927 nüfus sayımından sonra sınırları, birleştirilen mahallelerden Çakırağa ve İnebey Mahalleleri arasında dağıtılmıştır (Ölçer, 2014). Ne yazık ki, Baklalı Kemalettin Camisi, 2021 yılında, *ihya* faaliyetiyle, Tiryaki Hasan Paşa Caddesi üzerinde, çok katlı bir iş merkezinin arasında anlamsız bir mimariyle canlandırılmıştır.

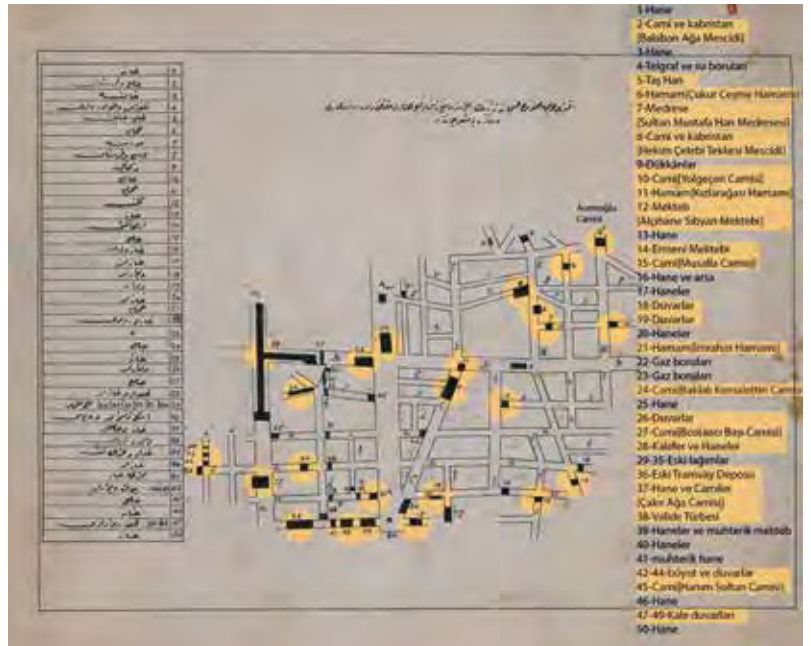
Aksaray yangın yerinde istimlâk edilecek eserleri ve eski boru hatlarını gösteren belgede, bir liste hazırlanmış ve planda gösterilen numaralarla yerleri işaret edilmiştir (Resim 2). Listede binaların isimleri verilmeden, sadece işlevleri belirtilmiştir. Bu yazıda, listedeki istimlâke konu yapılardan, sadece eski eserler hakkında bilgi verilecektir. Yıkılarak ortadan kaldırılan eserlerin yer tespitinde 19. yüzyıl haritası, Alman

Buna göre, planda **2 numarayla** (Resim 2) işaret edilen **Balaban Ağa Mescidi** ve haziyesinin, 19. yüzyıl haritasında, Çilingirler Caddesi, Zincirlikuyu Sokak ve Balaban Ağa Sokaklarının kesiştiği köşede yer aldığı görülüyor (Resim 8). Mescit, Aksaray yangınından sonraysa, yeni açılan Harikzedeler Sokağı üzerinde kalmıştı. Geç Roma döneminde, 4 ya da 5. yüzyıllara ait olduğu tahmin edilen dairesel planlı, kubbeli mezar yapısından mescide dönüştürülen, 1911 yangınında tahrip olan yapının (Resim 3) harabesi, Vakıflar İdaresi tarafından 1930'da yıkıcılara satılarak ortadan kaldırılmıştı (Eyice, 2006a).

Planda 6 numarayla (*Resim 2*) işaret edilen, Fâtih dönemine uzanan ve **Kazasker Hamamı** olarak bilinen çifte hamam (Eyice, 1993), Çukur Çeşme Hamamı, Pervititch sigorta haritalarında temel kalıntısıyla harabe olarak gösterilmiş, ilerleyen yıllarda da ortadan kaldırılmıştı. Eyice, hamam yapısının, 1916-17 yıllarında sadece kadınlar bölümündeki soyunma kısmının kubbesinin göçük olduğunu, eserin 1936'ya kadar süreç içinde parça parça yıkılarak ortadan kaldırıldığını ifade ederek, dönemin Belediye Başkanı Cemil Topuzlu'yu sorumlu tutar.

Planda 7 numarayla (*Resim 2*) işaret edilen **Sultan Mustafa Han Medresesi**, 19. yüzyıl haritasında, Koska/Laleli Medresesi'nin Harik-zedegân Apartmanları için yıkıldığı arsanın kuzeyinde, Derbend Sokak (Kurultay) tarafında yer alıyordu (Kütükoğlu, 1977) (*Resim 7*). 1912 Aksaray Planı'nda yeni açılan Kurultay Sokak üzerinde kaldığı için yıkılmıştı.

Planda 8 numarayla (*Resim 2*) işaret edilen, Mimar Sinan'ın eserlerinden **Hekim (Hakim) 1 Çelebi Tekkesi Mescidi**, 19. yüzyıl haritasında Çifte Tulumba Sokağı üzerinde yer alıyordu (*Resim 8*). 1935'te, Büyük Reşit Paşa Caddesi üzerinde kısmi kalıntısı görülen (*Resim 9*) ve günümüzde, Kültür Envanteri'nde kayıp eser olarak bile kayıtlı olmayan yapının yer aldığı arsada, beş katlı bir mağaza yer alıyor.

İstimlâk planında, Aksaray Caddesi'nde, Laleli Camisi'nin karşısında 9 numarada (*Resim 2*) işaret edilen dükkânlar da kaldırılmıştı. Dükkânların biraz batısında, 10 numarada (*Resim 2*) işaret edilen **Yolgeçen/Kemankeş Ahmet Ağa Camisi**, Storari'nin 1857 Aksaray Yangın yeri planlamasında Yeşil Tulumba Meydanı'na bakan yapı adalarından birinde, Hamam Sokak üzerinde kalıyordu. Cami, 1912 Auric'in planında düzenlenen yeni yapı adaları nedeniyle ortadan kaldırıldı. 1916 tarihli bir fotoğrafta, Kemankeş Ahmet Ağa Camisi ve Kızlarağası Hamamı yıkılmadan önce görülüyor. Buna göre caminin tek kubbeli olduğu anlaşıyor (Eyice, 1973) (*Resim 10*).

Planda, istimlâk listesinde 11 numarada (*Resim 2*) işaret edilen **Kızlarağası Hamamı**, Valide Hatice Turhan Sultan'ın Başağası olan Abbas Ağa tarafından, 17. yüzyılda inşa ettirilmiş (Eyice, 1973), 1912 planlamasında Aksaray Caddesi üzerinde kaldığı için kaldırılmıştı. 12 numarada **Alçihane Sıbyan Mektebi**, Auric'in planında yeni açılan Şair Haşmet Sokağı'nın üzerinde kaldığı için 6 lira kıymetle istimlâk edilmişti (İAK. Hrt-005874).

İstimlâk edilecek bina listesindeki 14 numarada **Ermeni Mektebi** olarak gösterilen yerde (*Resim 2*), 1913-14 tarihli Alman Mavileri'ne göre, İngiliz Okulu görünmekte, oysa Ermeni Mektebi biraz daha güneyde yer alıyor (*Resim 11*). Pervititch sigorta haritalarında 1936'da yıkılmış ve Türkeli Caddesi ve Asker Sokak arasında kalan yapı adasında, kısmi kalıntıları görülmekle birlikte (*Resim 12*), arsaya dönüşmüştür.

Bu planı, istimlâk paftasıyla (Resim 2) birlikte değerlendirdiğimizde, 1950'lere kadar bina istimlâkinin hafriyat çalışmalarıyla da geciktiğini söyleyebiliriz. Dairesel formlu meydandan dikine inen mavi çizgili eksen Yenibahçe/Bayrampaşa/Likos deresi. Eyice, 20. yüzyılın ikinci yarısından sonra açılan caddeler ve yol genişletmelerinin İstanbul'un topografyasında değişiklik yarattığını, 1940'larda zemin kotlarının değiştirilerek düzenlenen bulvarı bu duruma örnek olarak gösteriyor (Eyice, 2006b). Özellikle, Bayrampaşa Deresi'nin denize akıntısı kesildikten sonra Aksaray Meydanı'nı su bastığını söylü-

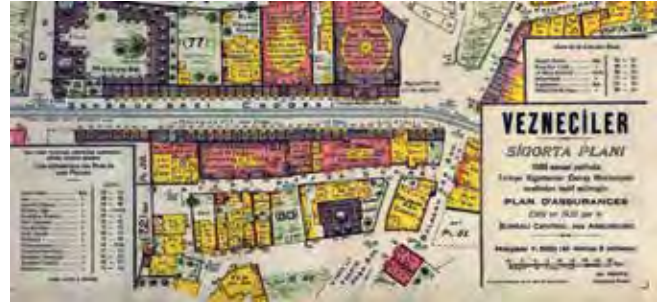
Resim 4. Pervititch sigorta haritalarında, Acemoğlu Camisi yanlışlıkla Balaban Ağa Camisi olarak gösterilmiş.

Bu çalışmada, Pervititch sigorta haritalarında, Acemoğlu Hamamı'nın bitişiğindeki, Acemoğlu Camisi'nin yanlışlıkla, Balaban Ağa Camisi olarak işaret edildiği görülmüştür. Zira, hamamın hemen yanında yer alan ve istisnâ

planında **G'** ile işaret edilen Acemoğlu Camisi, Büyük Reşit Paşa Caddesi üzerinde kalıyordu. (Resim 4).

Acemoğlu Camisi ve Hamamı, Acemoğlu Kışlası'nın bir parçasıdır (Ülgen, 1939). Eski Odalar olarak da bilinen kışlanın önünde, Direklerarası çarşısının dükkânları yer alıyordu. 1826'da Yeniçeri Ocağı ve ona bağlı Acemi Ocağı kaldırılınca, kışlaları da yıkılmış, 1911 yangınından sonra hamamın dışındaki cami ve dükkânlar da ortadan kaldırılmıştı.

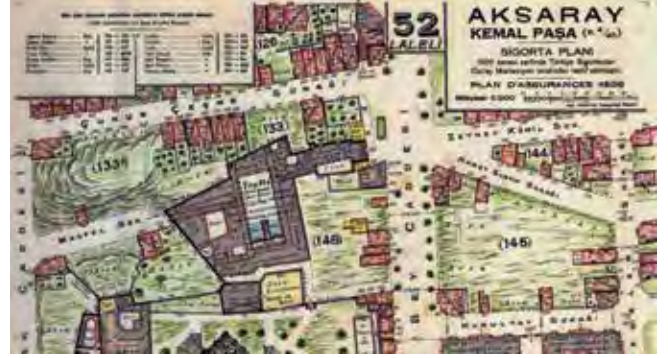
Resim 5. Pervititch sigorta haritalarında Taş Han, 1936.

Planda **5 numarada** işaret edilen, Laleli Camisi'nin kuzeyinde yer alan **Taş Han**, her ne kadar 1912 planında yeni açılan Mahfel Sokak üzerinde yer aldığı için yıkılmak istense de yıkımdan kurtarılmıştır. Sipahiler Hanı, Çukurçeşme Hanı, Katırcıoğlu Hanı ismiyle de anılan Taş Han'ın, 18. yüzyılda III. Mustafa tarafından Laleli Camisi'nin vakfına bağlı olarak sipahiler için yaptırıldığı biliniyor. Geleneksel kent dokusunda, planlı bölgelerde çıkmaz sokakların kaldırıldığı gözlenirken, Taş Han'ın yıkımdan kurtaran kararlar Mahfel Sokağın, planlı alanda bir çıkmaz sokağa dönüştüğünü söyleyebiliriz. Özetle, 19. yüzyılda mevzuatı oluşturulan “koruma” olgusunun önemine rağmen, dönemin planlamasının eserleri dikkate almadığı açıktır. Ne yazık ki bu anlayış, ileriki yıllarda da devam etmişti. 19. yüzyılda Han Arkası ve Çukur Çeşme Sokakları arasında geçiş olanağına sahip üç avlulu han yapısı, büyük olasılıkla – ve iyi ki– bu karakterini, 1912 planında yeni açılan Genç Türk ve Fethi Bey Caddeleri arasında gerçekleştirmeye devam ettiği için yıkımdan kurtulmuştu (Resim 5, 6).

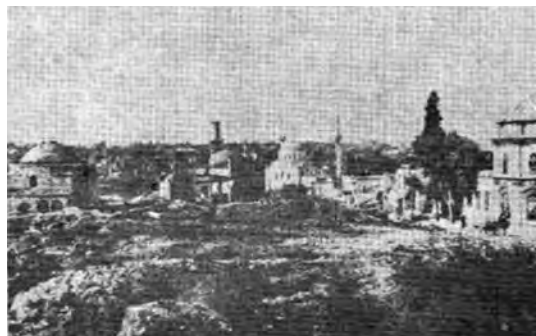
*Resim 10. Aksaray yönüne doğru, solda Kızlarağası Hamamı erkekler bölümünün soyunma kısmı, onun sağında Kemankeş Camisi ve Pertevniyal Valide Camisi, en sağda Laleli Camisi önündeki III. Mustafa Türbesi, 1916 (Eyice, 1973).*

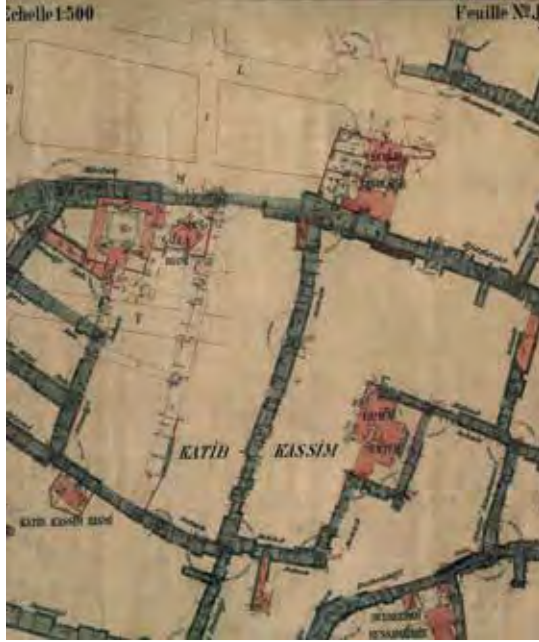
Resim 11. 1913-14 Alman Mavileri'nde, Kâtip Kasım Mahallesi'nde Mustafa Paşa Medresesi, Musalla Camisi, İngiliz Okulu ve Ermeni Mektebi.

İstimlâk listesinde 15 numarada işaret edilen **Musalla Camisi**, 19. yüzyıl haritasında ve Alman Mavileri'nde (*Resim 11*) Musalla Caddesi üzerinde yer almakta. Mahalle sınırları değiştikçe, 1909'da Şeyh Ferhad, 1913'te Kâtip Kasım ve 1922'de Mesih Paşa Mahalleleri içinde kalan cami, 1936'da harabe olarak Kâtip Kasım Mahallesi'nde Kızılaş Sokak üzerinde yer alıyordu (*Resim 12*). Bu dönemde, caminin

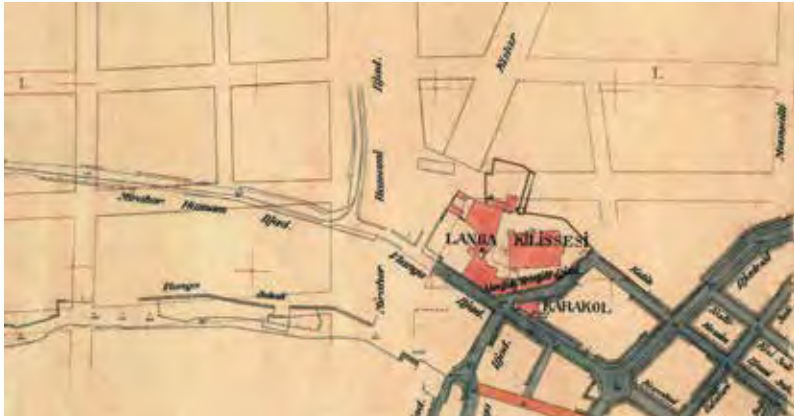
Resim 13. 1913-14 Alman Mavileri'nde, Aya Yorgi/ Langa Kilisesi.

da yıkılarak, yerine Kâtip Kasım İlkokulu inşa edilmiştir. Langa/Aya Yorgi Kilisesi'nin bahçe duvarlarıyla, sur duvarları da kaldırılmıştır (Resim 13). Oysa, 1911'de, Osman Hamdi Bey, surların *Asar-ı Atika Nizamnamesi*'ne (Eski Eserler Tüzüğü) göre korunması gereken eski eserden olduğu gerekçesiyle yıkılmasına itiraz etmişti (BOA. MF. MKT. 1174/34). Nizamnameye göre korunması gereken surların kaldırılma süreci tarafımızdan yürütülen ayrı bir araştırma konusudur.

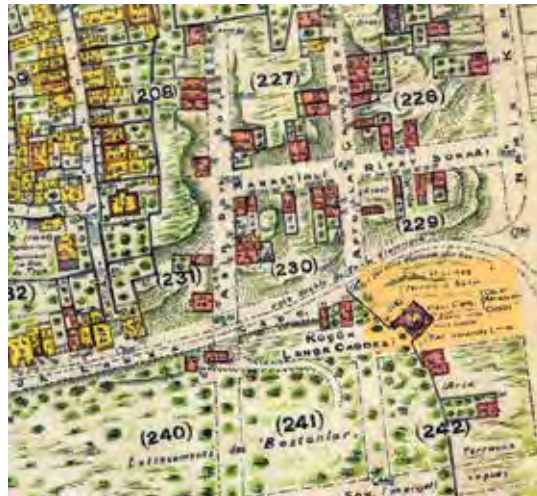
Resim 14. Pervititch sigorta haritalarında Cellat Abdullah (Bostancıbaşı) Camisi, 1936.

İstimlak listesinde yer alan kayıp eserlerden birisi de 19. yüzyıl haritasında, Cellat Çeşmesi Sokak ile Küçük Langa Caddesi'nin kesiştiği köşede yer alan **Bostancı Başı Camisi**. 1912 Aksaray planıyla yeni açılan Namık Kemal ve Küçük Langa Caddelerinin kesiştiği köşede gösterilen, *Cellat Abdullah Camisi*, "yarı harabe ancak kullanılıyor" notuyla yer almakta. Büyük olasılıkla, yangınzedeler ya da Anadolu'dan göçen evsizler tarafından kullanılıyordu.

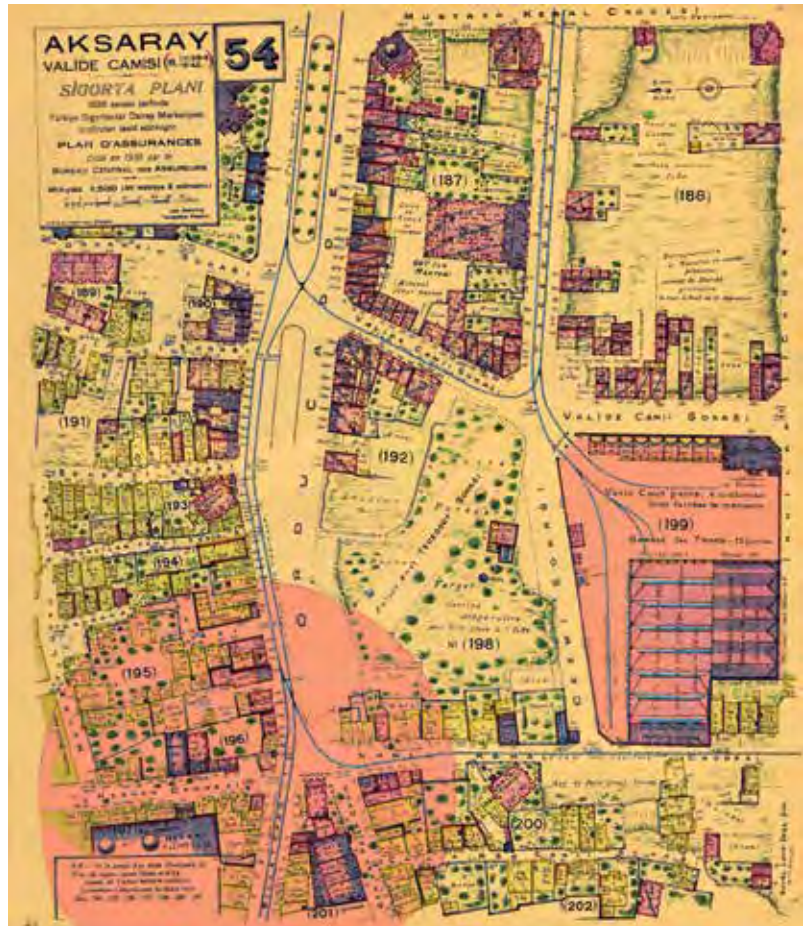
Resim 15. Pervititch sigorta haritalarında Aksaray Tramvay deposu ve Ordu Caddesi üzerinde, bize göre 1912 Aksaray Planı'na sonradan eklenen meydan öngörüsü, 1936 (Resim 18).

1911 Aksaray yangınından sonra, yeni açılan eksenlerdeki tesviye çalışmalarını gösteren planda, kesik çizgilerle gösterilen dairesel formlu bir meydan dikkati çekiyor. Bu meydan, müellif André Auric'in 1912 tarihli planında görülmüyor (Gül, 2013). Biz, dairesel formlu meydanın plana sonradan eklendiğini düşünüyoruz. Zira, Birinci Dünya Savaşı'nın patlak vermesiyle, Şehremanetinde istihdam edilen diğer yabancı memurlar gibi Auric'in de akdine son verilmiş, 22 Temmuz 1330[1914]'te ülkesine geri dönmüştü (BOA.DH.İD.186.61). Auric'in planından türetilen bir başka projede (20 Temmuz 1330) eklenen bu meydana "*İttihat ve Terakki Meydanı*" ismi verilmiş. Aksaray yangınının olduğu 10 Temmuz'da, *iyd-i millî* kutlamalarının devamında, Şişli'de Hürriyet Anıtı'nın açılışı yapılmıştı. Bize göre, Aksaray'da, yangın yerinin merkezinde, kentin önemli eksenlerinin kesiştiği noktada da bir Meşrutiyet anıtının düşünülmüş olması kuvvetle muhtemeldi. Sonradan uygulanmasa da bu meydanın, Erkân-ı Harbiye haritalarında yerleştirildiği ve 1932'lere kadar türetilen haritalarda yinelendiği, hatta, 1936 Pervititch sigorta haritalarında (Resim 15) dahi uygulamaya yönelik öngörünün devam ettiği, özetle, uzun süre düşüncelerde var olduğu açıktır.

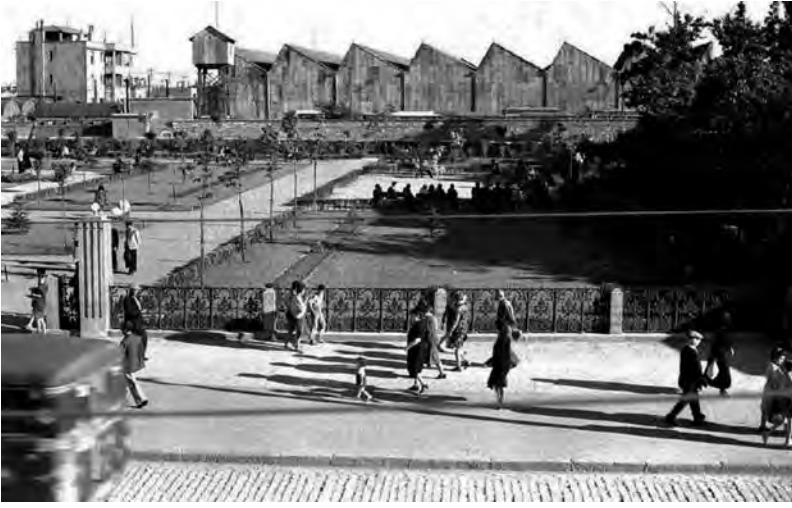
Resim 16. Menderes yıkımlarından önce Aksaray Tramvay Deposu.

tanların, İstanbul yangınlarında bir tür sınır görevi görerek kurtarıcı olduğu düşünülürse (Söğüt, 2015) Eyice, caminin ilk şeklini korunmasında bostanın varlığına işaret ediyor. Bu yazıda, Aksaray planlamasındaki yeni yol ağı üzerinde kalan istimlâke konu eserlere dönecek olursak, istimlâk planında 27 numarada işaret edilen caminin, Namık Kemal Caddesi üzerinde kaldığı için yıkılması düşünülmüyor. Oysa, Pervititch sigorta haritalarında caminin, doğrultusu değişen Küçük Langa Caddesi üzerinde kaldığı anlaşıyor. Ne yazık ki, Eyice'nin de vurguladığı gibi yıkılması gerekmediği halde kaybolan eserler arasına girmiştir. İstimlâk listesinde, **36 numarada** Tramvay Garajı olarak görünen alan ve komşu yapı adaları (Resim 15, 16), 1950'lerde, Vatan ve Millet Caddelerinin kesiştiği alanda, Menderes yıkımları sırasında ortadan kaldırılmıştı (Akpınar, 2015). Eminönü-Aksaray Tramvay hattı 1871'de açılmış, Aksaray Tramvay deposu da yangından hemen önce 1911'de kurulmuş ve tramvay hatları 1914'te elektrikleştirilmişti.

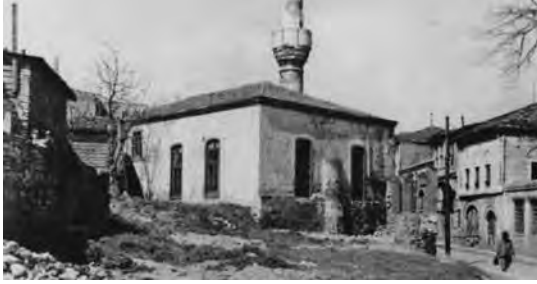
Resim 17. Yangından önce Çakırağa Mescidi (Metin, 2019).

İstimlâk planında, **37 numarada** kayıtlı, Laleli Camisi'nin karşısında yer alan, 15. yüzyıl Çakır Ağa Camisi, 20. yüzyıl başında tramvay yolunun güneyinde yer alan mahalle mescidiydi. 1894 depreminde zarar görüp yenilenmişti (Metin, 2019). Ünsal, bulvar üzerine çıkmasına rağmen Ebubekir Paşa Mektebi'nin (Ebubekir Ağa Sıbyan Mektebi) korunabildiğini söyler. Bu nedenle, mektebin karşısındaki caminin 1958'de yıkılmasını eleştirir (Ünsal, 1969).

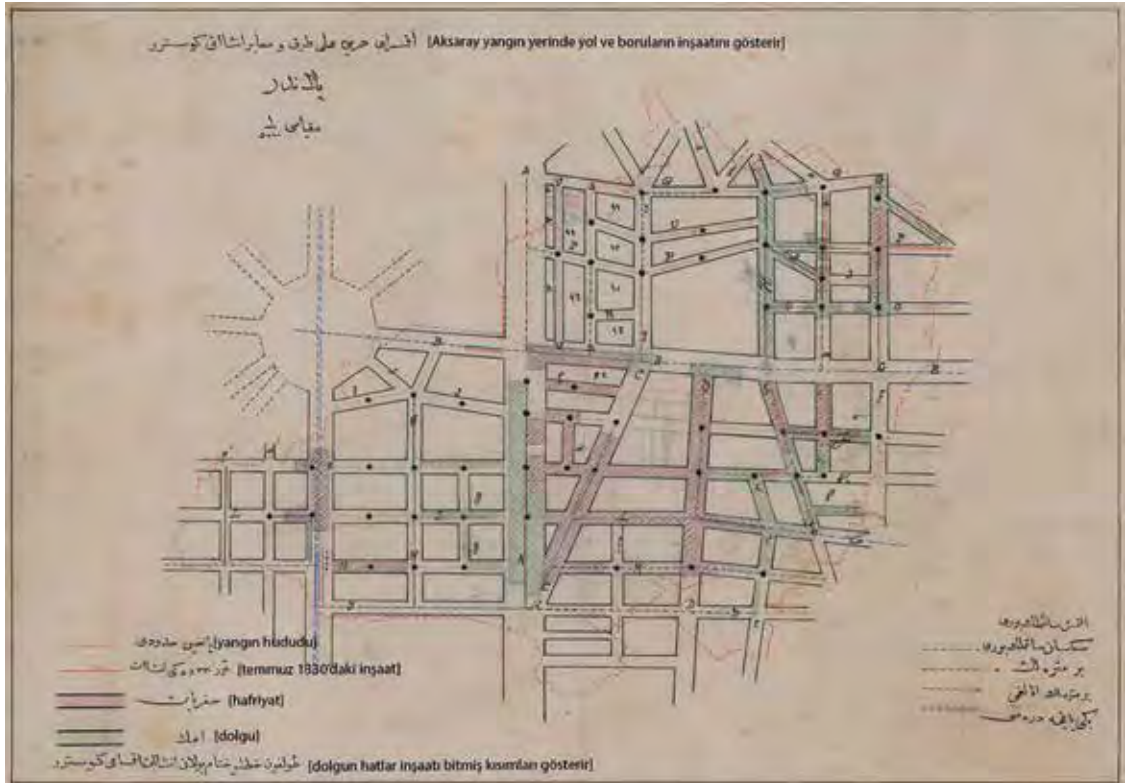
Resim 18. 1912 Aksaray yangın yeri planlamasına göre yeni yol ağında, tamamlanan hafriyat ve dolgu inşaatı yanı sıra, döşenen lağım borularını gösteren çizim (IAK. Hrt-005322-Temmuz 1330[1914]).

Yazıda ele aldığımız ikinci planda (Resim 18) Aksaray Planı'nın uygulaması sırasında, 1914'te başlatılan yol çalışmaları gösterilmektedir. Planda, kırmızı taralı olanlar hafriyat, yeşiller dolgu çalışmaları olup hangi eksenlerde 60-80-100 cm'lik lağım borularının yerleştirileceği de gösterilmiş.
