# Konut Alanlarına Kullanıcı Müdahalesi: Van Şemsibey Mahallesi Afet Konutları Örneği

Mustafa Gülen

### Çalışma Alanı: Van Şemsibey Mahallesi Afet Konutları

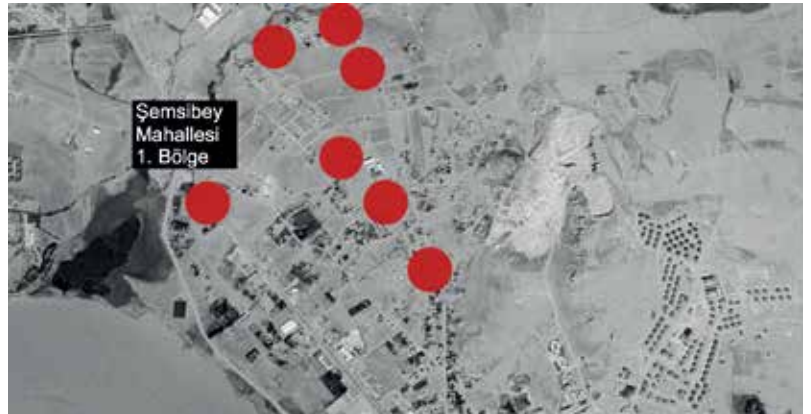
Resim 1. Van Şemsibey Mahallesi’nde farklı noktalarda inşa edilen konutlar.

Van kent merkezinin 6 km kuzeyinde uygulanan Şemsibey Mahallesi afet konutları 1993 yılında Bayındırlık ve İskân Müdürlüğü tarafından Van’ın Çatak İlçesi, Toyga Köyü, Körüklüce mezrasında meydana gelen çığ sonucu göç eden afetzedeler için inşa edilmiştir.<sup>1</sup> Farklı zaman aralıklarında Şemsibey Mahallesi’nde yedi farklı noktada konutlar inşa edilmeye devam etmiştir (Resim 1).

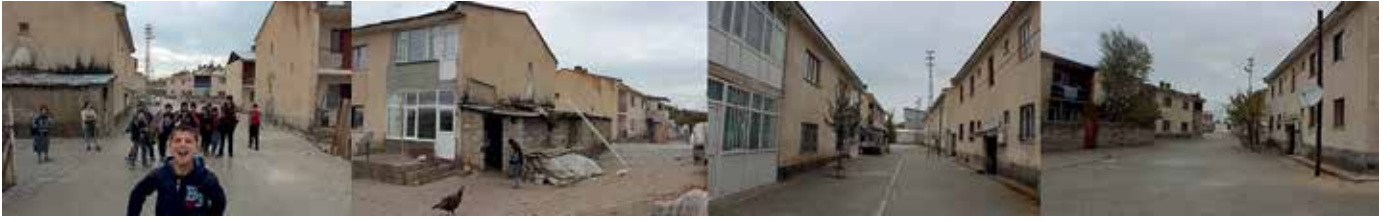
Resim 2. Konut bölgesi.<sup>2</sup>

Çalışmada ana yol aksında yer alan ve ilk etapta 4 blok daha sonra 12 blok yapılarak toplamda 80 daireden oluşan 20 bloklu bir yerleşim alanı konu edilmiştir. Kentin önemli akslarından olan ve Van Yüzüncü Yıl Üniversitesinden geçerek Erciş İlçesi'ne ulaşan karayolu üzerinde konumlanan konut alanı yaşanan değişimlerin izlerini göstermesi bakımından oldukça önemlidir (Resim 2).

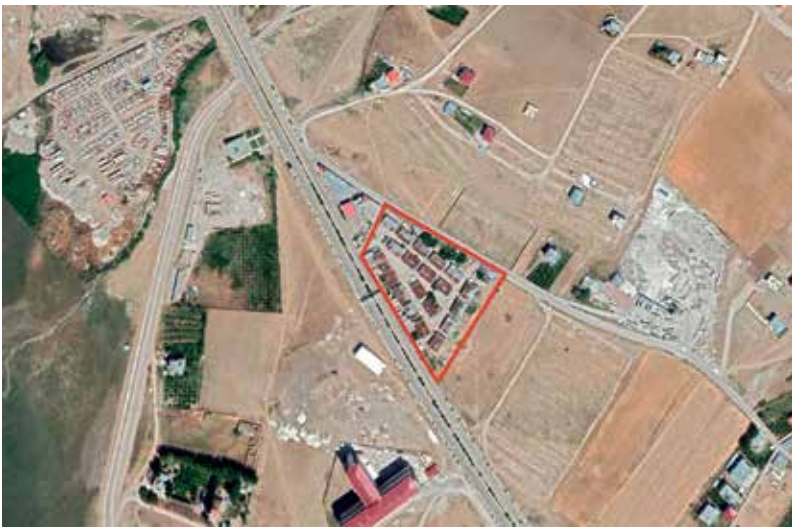
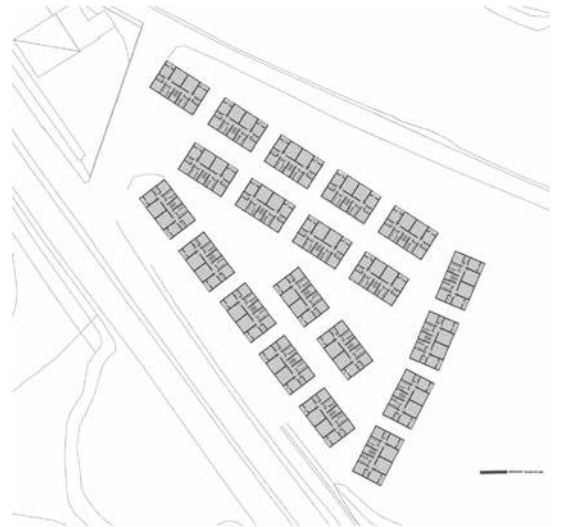
Resim 3. Yerleşim biriminin vaziyet planı ve hava fotoğrafı.

Blokların her biri zemin+1 kattan oluşmakta ve bir araya gelerek bir parsel içinde yerleşim alanına dönüşmektedir. Konumlandıkları ana yol ve sokak örüntüsünde iki katlı olarak yer almaktadırlar. Ana yol kotunun zaman içinde yükselmesinden dolayı zemin katlar yol kotunun altında kalmıştır. Sabit bir düzen içinde tekrar ederek, yol ve sokaklara paralel konumlanan konutlar, sirkülasyonun yoğun olduğu bir sokak örüntüsü oluşturmuştur (Resim 3).

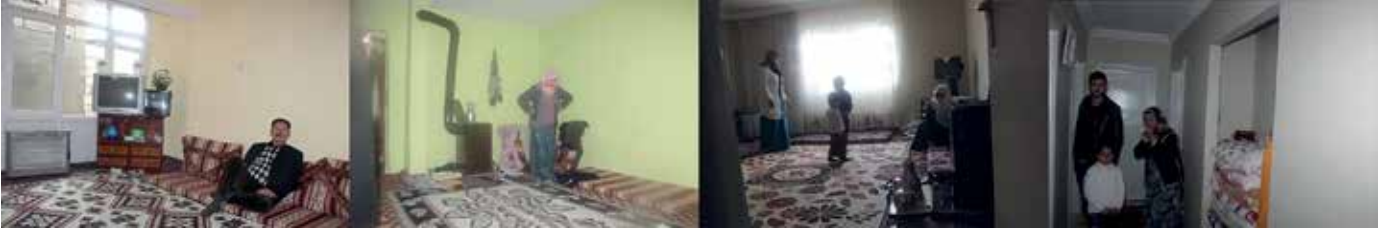
Resim 5. Konut iç mekânlarından örnekler.

değiştirmeye, geliştirmeye çaba harcamasını da kapsar (Eşiğök, 1986). Şemsibey Mahallesi'nde yaşanan kullanıcı müdahalesi; yaşam alanının değiştirilerek kendisine göre düzenlenmesi, mekânda ihtiyaca göre kullanım farklılığı yaratılması, yaşam alanına adapte olmaya çalışması ve yaşadığı konut ve çevreyi kabullenmeyip taşınma biçiminde gerçekleşmiştir (Resim 5).

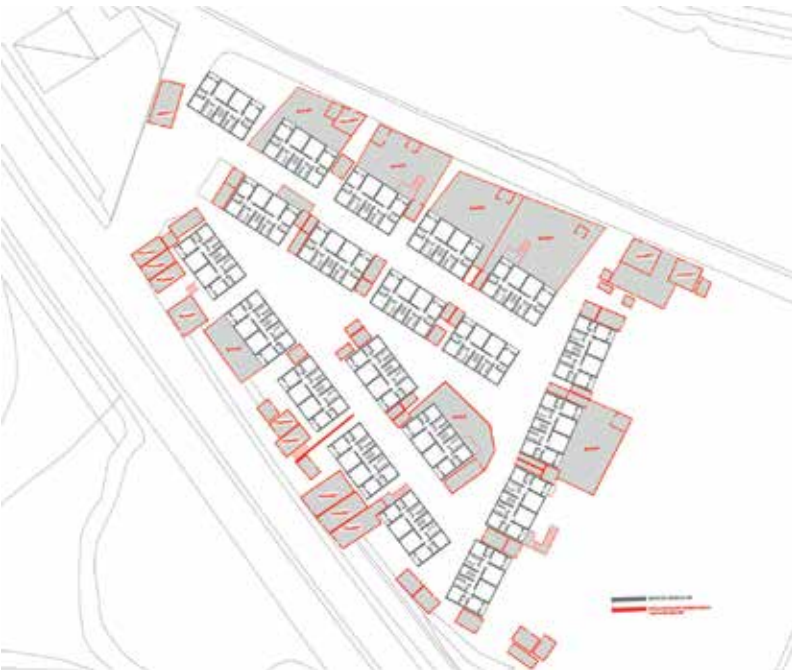
Resim 6. Konut bölgesine yapılan müdahaleler.

Konutlarında yıllar içinde yaşanan değişim ve dönüşüm analiz edildiğinde kullanıcıların yaşam alanlarının hem içinde hem de dışında bir takım müdahaleler yaptığı gözlenmiştir. Bu müdahaleler konut alanında karakter ve işlev değişimine sebep olmuştur. Ana yol üzerindeki konutların yol kotunun altında kalması bu cephede ticari bir aksın oluşmasında rol oynamıştır (Resim 6).

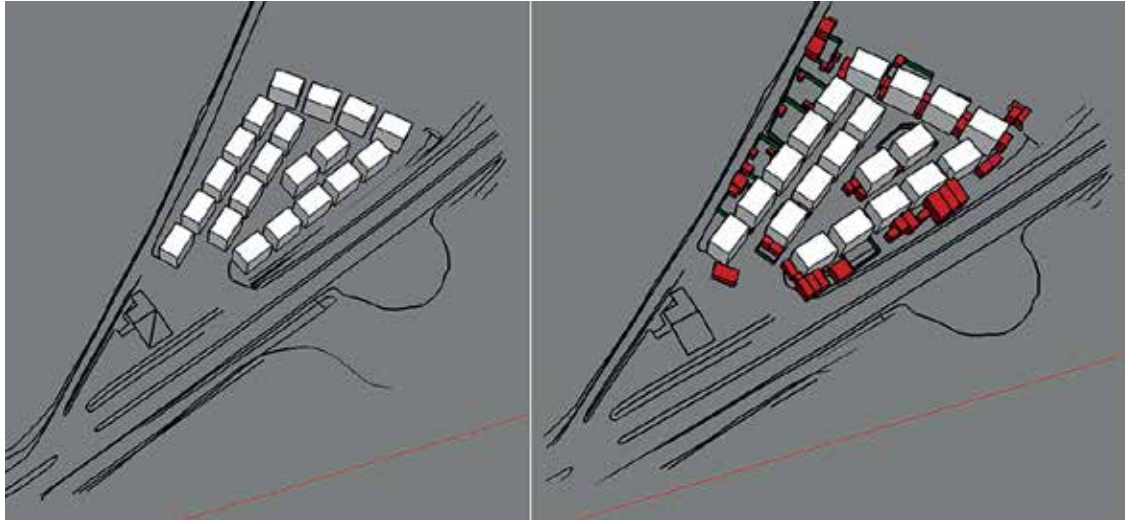
Resim 7. Konut alanında yıllar içinde kullanıcı müdahalesi.

sının ve/veya değişmesinin bir sonucudur. Kullanıcılar, yaşam alanlarında oluşan memnuniyetsizliklere çözüm bulmak amacıyla yaşadıkları mekânları istek ve ihtiyaçları doğrultusunda yeniden biçimlendirmektedirler (Resim 7).
