# Saraçhane Arkeoloji Parkı: Süreklilikler, Kesintiler - Çok Katmanlı Bir Arkeolojik Alanın Kentsel Morfoloji Bağlamında Değerlendirilmesi

## *Saraçhane Archaeological Park: Continuities, Disruptions - Evaluation of A Multi-Layered Archaeological Site in The Context of Urban Morphology*

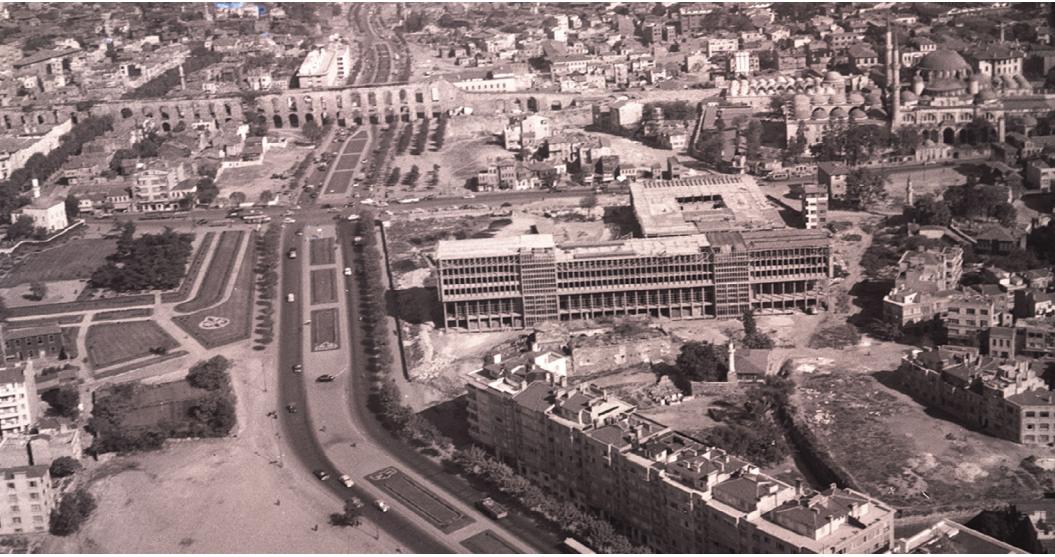
Resim 2. Saraçhane Belediyesi inşaatını gösteren hava fotoğrafı, 1954-59 (İBB, t.y.).

2. Resim 2'deki fotoğrafın tarihi kesin olarak bilinmemektedir. Fotoğrafta görüldüğü üzere Saraçhane Belediye Binası'nın henüz inşaat halindedir bu 1953-1960 tarihleri arasına işaret eder. 1959'da yıkıldığı bilinen Mimar Ayas Camisi'nin de fotoğrafta görüldüğünden 1959'dan önce çekilmiş olmalıdır. Bu verilerden çıkarımla fotoğraf 1954-1959 aralığına tarihlenmiştir.
