## Eski Bir Ticaret Yapısının Mimari Analizi: ‘Balıkesir-Camlı Bedesten’

## Architectural Analysis of Old Commercial Building: 'Balıkesir-Camlı Bedesten'

Ayşegül Ağan

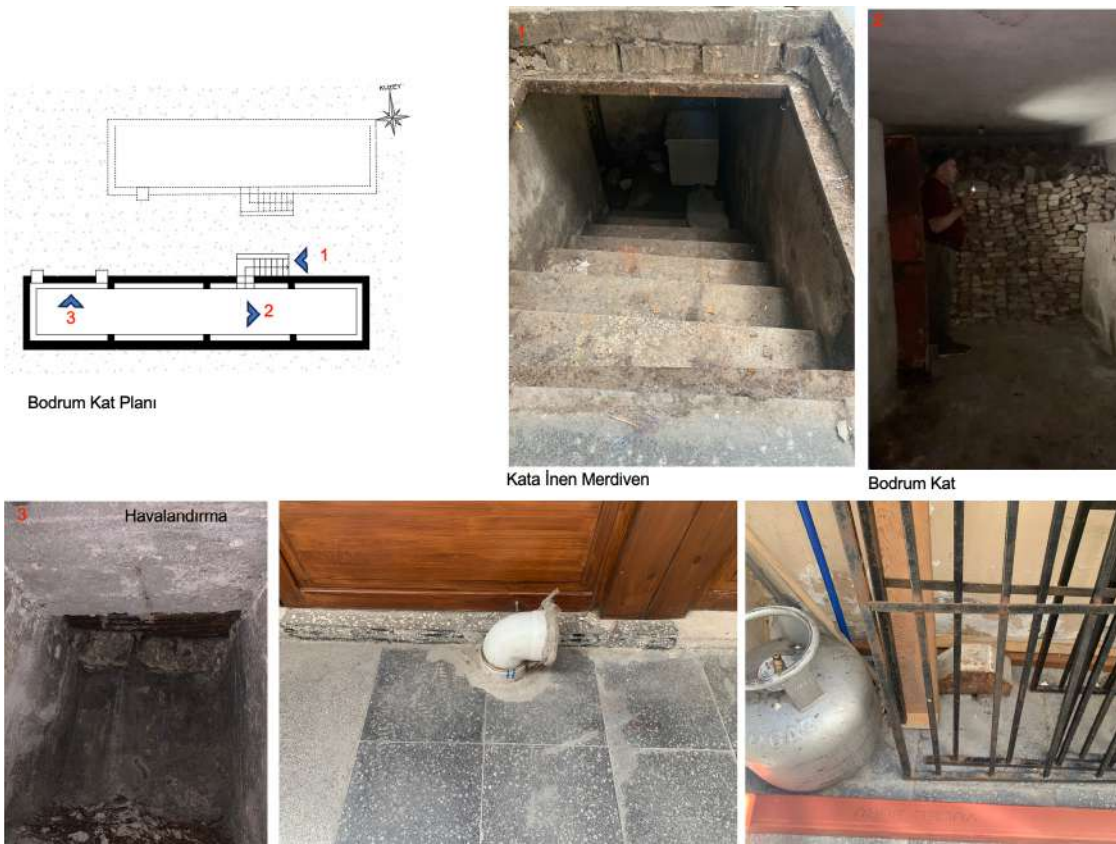
Resim 8. Camlı Bedesten bodrum kat detayları (Yazar arşivi)

Günümüzde zemin ve birinci katta ayrı ayrı 6 adet mekân bulunmaktadır (Resim 8; Resim 9; Resim 10). Yapı üzerindeki izler takip edildiğinde zemin katın kullanımına dair net bir veri bulmak güç olsa da birinci katın özgününde I blokta 4, L blokta 7 olmak üzere toplamda 11 mekândan (odadan) oluştuğu anlaşılmaktadır. Bu durumdaki değişim nedeni, mülk sahipleri ve farklı kullanıcılar tarafından mekanlar arasındaki bölücü duvarların kaldırılarak mekanların büyütülmesidir.

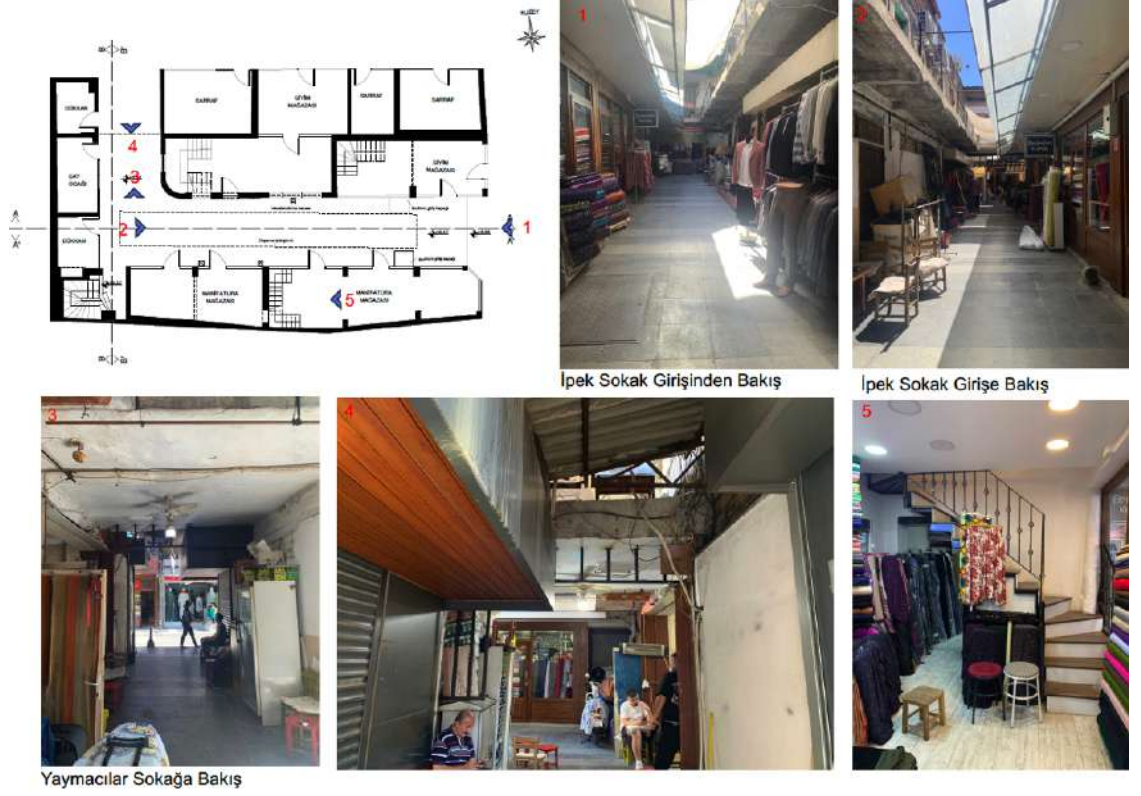
Resim 9. Camlı Bedesten zemin kata genel bakış (Yazar arşivi).

Günümüzde L bloğun zemin katta uzun koldaki 5 mekân birleştirilerek manifatura mağazası olarak kullanılırken kısa kolda bir çay ocağı ile bir atölye-mağaza bulunmaktadır. Aynı bloğun birinci katında kısa koldaki işlevler aynı devam ederken uzun koldaki mekanlarda üçü manifatura mağazasının devamı, diğer iki mekân tek kullanıcıya ait birleştirilmiş depo olarak kullanılmaktadır. Manifatura mağazası üst kattaki

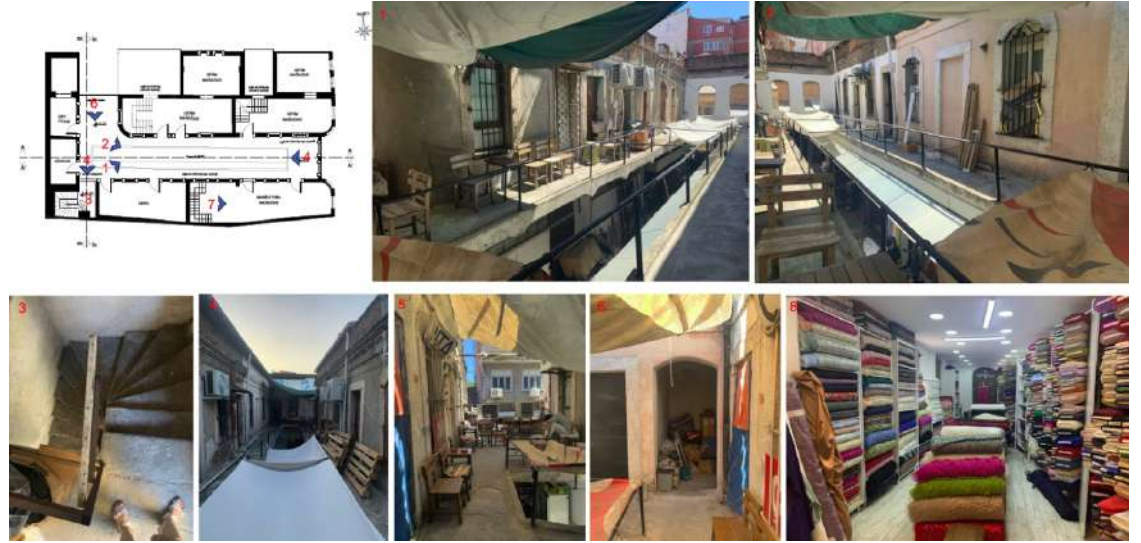
Resim 10. Camlı Bedesten birinci kata genel bakış (Yazar arşivi).

Zemin kat ile birinci kat arasındaki geçiş, 17 basamaklı merdiven ile sağlanmaktadır. Birinci kattaki mekanlar (odalar), ortasında galeri boşluğu olan ortak bir koridor boyunca sıralanmaktadır. Koridor genişlikleri 1.00 metre olup, galeri boşluğu 1.50 metredir. Blokların üzeri tek yöne (galerili koridora doğru) eğimli, üstü ondüle saç levhayla kaplı ahşap çatı ile örtülüdür. Bloklar arasında kalan koridor ve galeri boşluğunun üstünde herhangi bir örtü bulunmamaktadır. Erken tarihlerde bloklar arasının birinci kat tavan döşemesi hizasında kırmızı ve sarı renkte cam ile kapalı

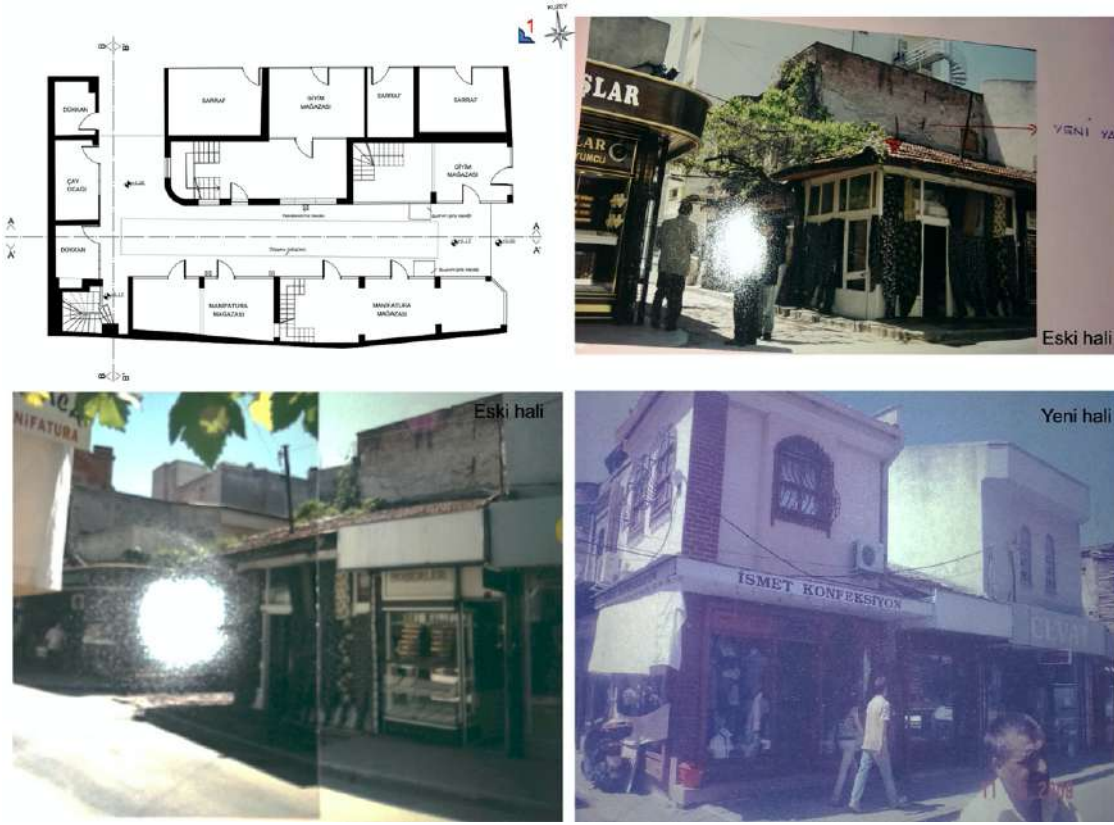
Resim 11. Camlı Bedesten'e ek niteliksiz yapılar (Balıkesir Kültür Varlıklarını Koruma Bölge Müdürlüğü, t.y.).

mekâna geçişini döşemede açılan yırtıktan ulaşılan merdiven ile sağlamaktadır. I Bloğun zemin katında bulunan 4 mekan ikili olarak birleştirilerek ayrı iki mekâna dönüştürülmüştür. Yeni oluşan iki mekâna da yapının Yaymacılar Caddesi yönündeki komşu yapılarından geçilmektedir. Aslında bu komşuluk yapının okunmasına engel teşkil eden iki katlı nitelsiz yapılardır. İkisi de giyim mağazası olarak kullanılmaktadır. Bu iki mağazanın üst katlarına geçiş, L blokta olduğu gibi döşemede açılan yırtıktan merdivenle ulaşabilmektedir. Yapının I bloğuna bağlı bu yapıların nitelsiz olduğu ve yapının özgün tasarımında olmadığı kurul dosyalarında yer alan fotoğraflarla tespit edilebilmektedir. Kurul dosyalarında yapının kuzeydoğusuna ekli olan tek katlı manifat-

racının tevhid yöntemiyle batısındaki parselle birleştirilmesi ve sonraki bir tarihte ise birinci katın eklendiği görülmektedir (Resim 11).

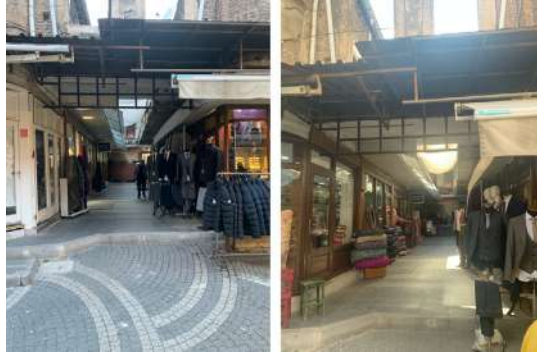
Resim 14. Camlı Bedesten günümüzde giriş ve camekanlı zemin kat cephesi (Yazar arşivi).

yapının İpek Sokak giriş cephesi ile Yaymacılar Caddesi'ne bakan cephesinin birinci katının dışa açıldığı anlamına gelmektedir. Yapının İpek Sokak tarafındaki ana giriş cephesi zeminde camekanlı bir düzendedir. Aynı zamanda zemin katının bedesten olarak işlev gördüğü ve bu katın dükkanlardan oluştuğu bilinmektedir (Resim 14).

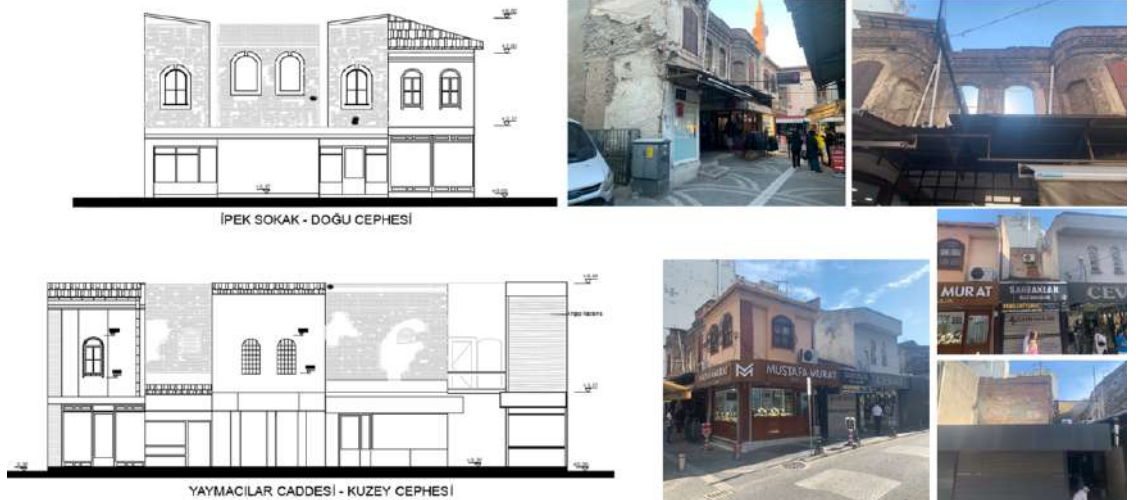
Resim 15. Camlı Bedesten cephe düzeni (Yazar arşivi, Yazar tarafından hazırlanmıştır.)

cephelerde, kemerli ve demir kepenkli birer pencere ile içleri tuğla ile örülmüş küçük birer pencere açıklığı bulunmaktadır. Konaklama amacıyla kullanılan birinci katın galerili koridor cephesi, yalın ve ritmik düzen taşımaktadır (Resim 15).

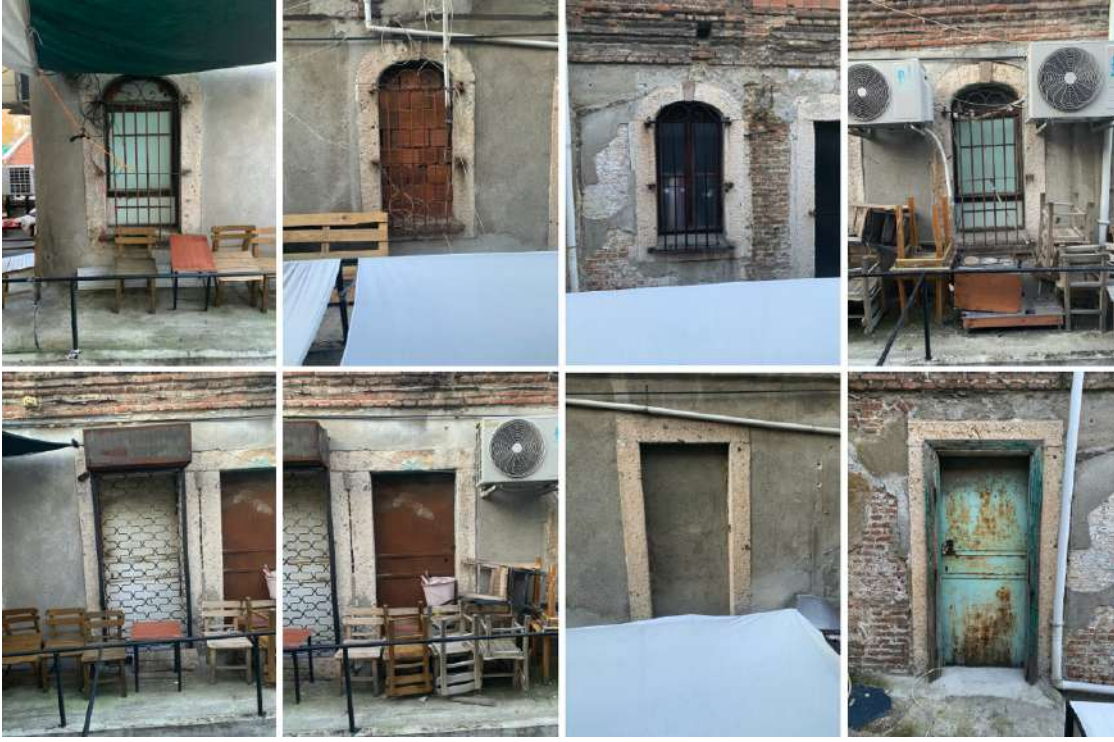
Resim 16. Birinci kattaki kapatılan veya değiştirilen kapı-pencere örnekleri (Yazar arşivi).

Yapının taş söveli demir kapıları ile taş söveli, ahşap doğramalı, demir parmaklıklı pencerelerin belirli düzende inşa edildiği, ancak zamanla

mekanların dönüşümünden dolayı bazı kapı ve pencerelerin ya tamamen kapatıldığı ya da değiştirilmiş olduğu gözlemlenmektedir (Resim 16). Bu durum, I bloğun Yaymacılar Caddesine bakan birinci kat cephesinde de görülmektedir. Günümüzde bu cephenin bitişiğinde 4 farklı dükkân bulunmaktadır. Bu dükkânlardan ikisinin iki kat yüksekliğinde olması, yapının cephesinin kapanmasına neden olmuştur. Öte yandan tek katlı dükkânların bulunduğu kısımlarda yapılan incelemelerde, yapı cephesi incelendiğinde tamamen kapatılmış yaklaşık 80 x 80 cm boyutlarında kemerli pencere açıklıklarının izleri tespit edilmiştir (Resim 17).

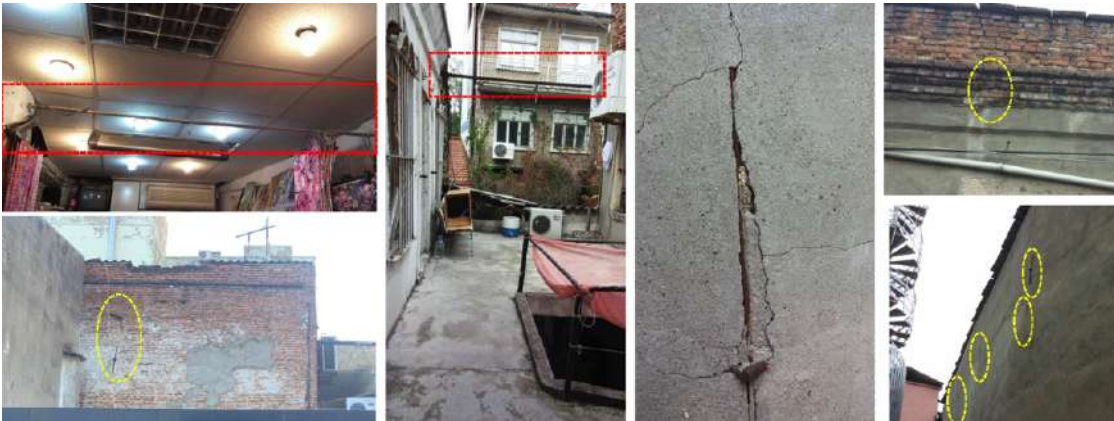
Resim 18. Yapının ana strüktüründe kullanılan metal elemanlar/gergi çubukları-kılıçların yapı üzerindeki yerleri (Yazar arşivi).

Camlı Bedesten yığma yapım tekniği ile inşa edilmiştir. Ana yapı malzemesi olarak tuğla kullanılmıştır. Taş malzemenin düşey taşıyıcılarda, pencere ve kapı sövelerinde kullanıldığı görülmektedir.<sup>8</sup> Taşıyıcı sistemde önemli bir yeri olan dövmeler demir malzemedir. Volta döşemelerde, gergilerde, pencere korkuluklarında ve bazı kapılarda görülmektedir. Yığma tuğla duvarlar dikdörtgen kesitli taş bloklar ile sağlamlaştırılmıştır. Yığma duvarlar 2x5 cm'lik gergi demirleri ile birbirine bağlanmıştır. Bu gergi demirleri duvarların dışında kılıçlar ile kilitlenmiştir (Resim 18).

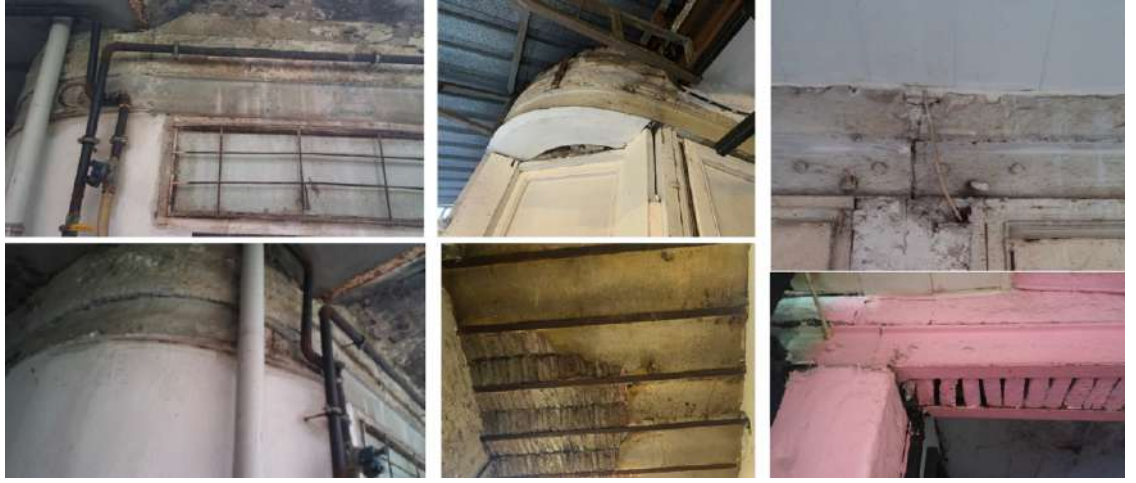
Resim 19. Yapının ana strüktüründe kullanılan metal elemanlar/ putrellerin üzerindeki yerleri (Yazar arşivi).

Zemin kat duvarları üzerine yerleştirilen 25 cm genişliğindeki putreller binayı çevrecek şekilde birinci katın volta döşemesini taşımaktadır (Resim 19). Birinci kat döşemesinin kısa kenarında, 120 cm aralıklarla yerleştirilen putreller, duvar sınırla-

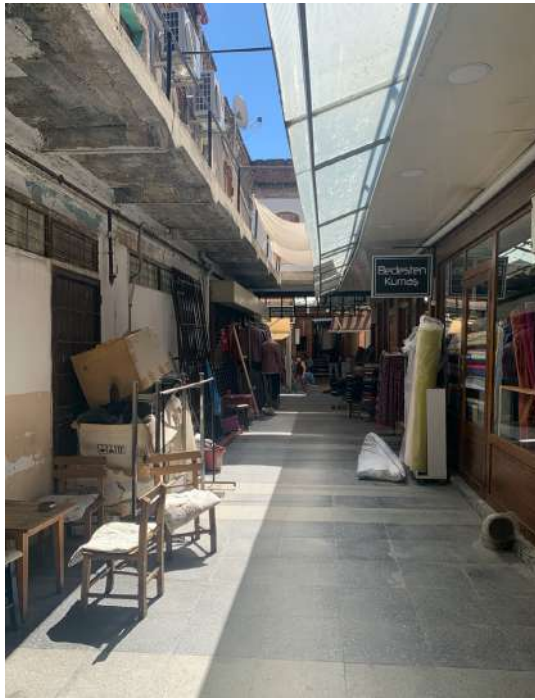
Resim 20. Birinci kat döşemesinden taşan putrellerin üzerindeki beton plak döşeme detayı (Yazar arşivi).

rını aşarak birinci katın galerili zemin döşemesini de oluşturmaktadır (Resim 20). Bu putreller teras döşemesinin de taşıyıcıları olup; özgün tasarımda bu profillerin üzerinde ahşap bir zemin döşeme kaplaması bulunduğu, ahşap döşemenin sadece teras bölümünde olduğu, blokların birbirinden ayrı olduğu ve birinci kattaki odaların önündeki bu terasların ahşap bir köprü ile birbirine bağlı olduğu yapının eski kullanıcılarından öğrenilen bir bilgi-

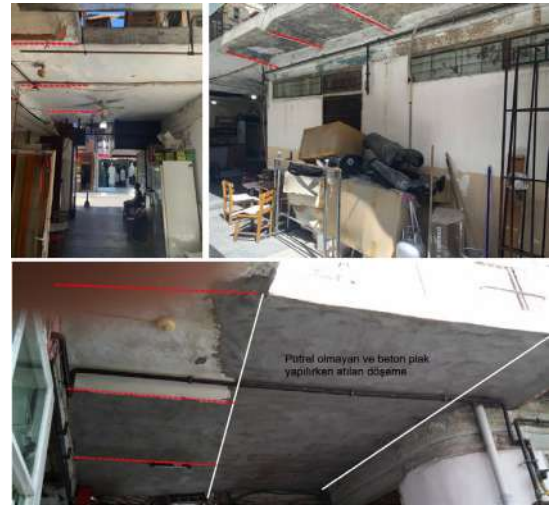
Resim 21. I ve L bloğun ayrı olan teraslarının beton plak döşeme yapıldığı sırada birleştiğini gösteren kanıtlar (Yazar arşivi).

dir. Ancak günümüzde ahşap döşeme kaplaması yerini beton plak döşemeye bırakmıştır. Bu onarım sırasında iki blok arasında Yaymacılar Caddesi yönündeki girişin de üstü örtülerek birinci katın teras döşemeleri birleştirilmiştir (Resim 21).

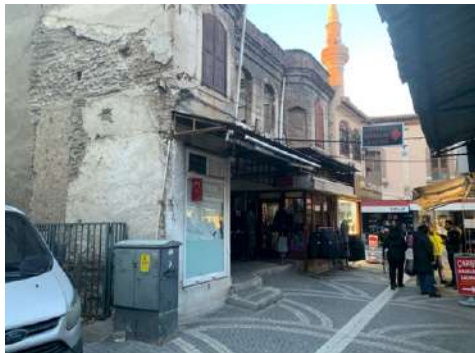
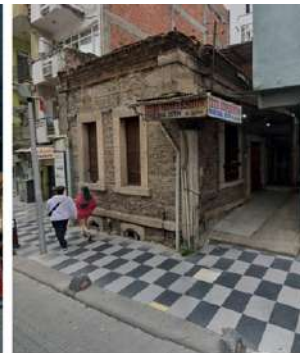
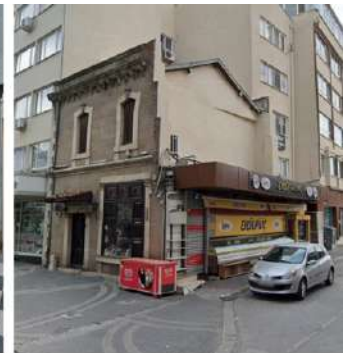
Resim 22. Camlı Bedesten ve yakın çevresindeki farklı iki ticaret yapısına ait cephe fotoğrafları (Yazar arşivi).

Balıkesir’de 19. yüzyıl sonunda yaşanan deprem, 1940’larda yapılan imar planı, 1950 çarşı yangı ve sonrasın 1970’li yıllarda başlayan hızlı kentleşme baskısı nedeniyle kent merkezinde Geç Osmanlı dönemine tarihlenen pek fazla ticari yapı bulunmamaktadır. Bu nedenle Camlı Bedesten’i üslup bakımından inceleyebileceğimiz daha küçük ölçekli birkaç yapı bulunmaktadır. Bu yapılar birisi Camlı Bedesten ile aynı sırada yer almakta olup bir diğeri çok yakın konumdadır. Ölçek olarak farklı olmaları nedeniyle plan şemaları ve mekân organizasyonları birbirinden farklı olsa da kullanılan taş ve tuğla kullanımının ortaklığı, taş söveler, kemerli

pencere açıklıkları ve sade bir cephe organizasyonu ile benzerlikleri göstermektedirler (Resim 22).
